Structural, seismic and geotechnical analysis of the Sant' Agostino church in L'aquila (Italy)

Claudia Cennamo^{1*}, Marco Di Fiore^{**}

The proposed case is the synthesis of the structural and seismic analysis for the Church of Sant'Agostino in L'Aquila, which was strongly damaged by the seismic swarm of April 2009, by means of a deep historical and scientific understanding of its construction.

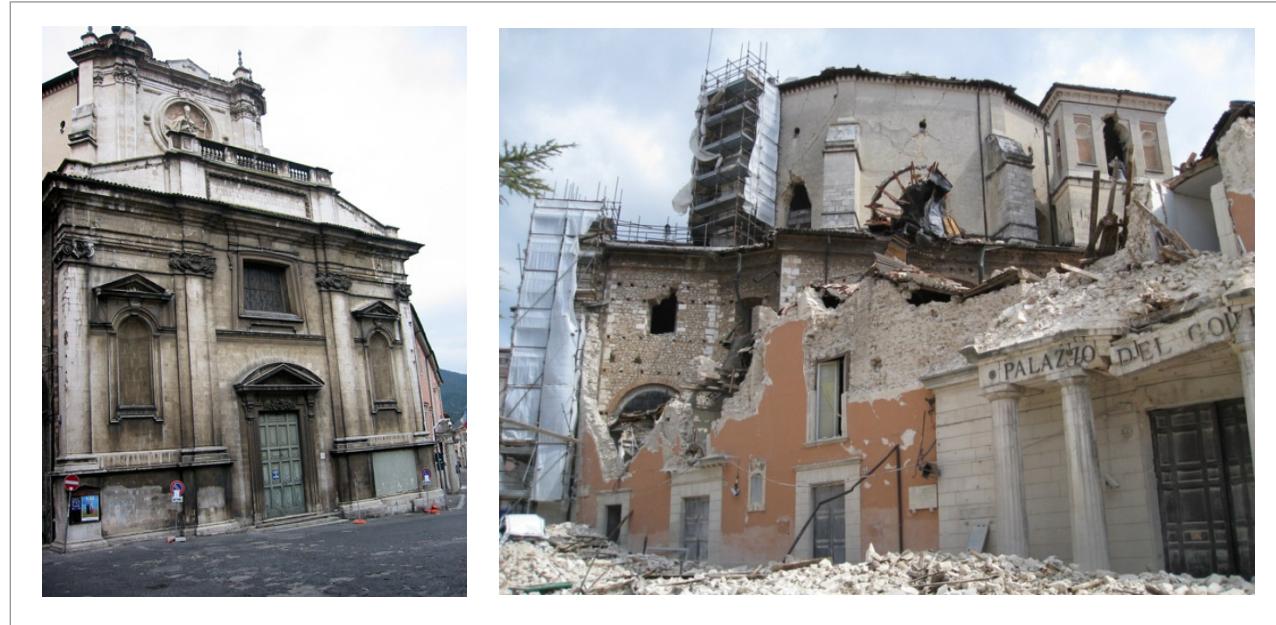
Figure 4. Sant'Agostino Church before and after the earthquake of April 2009
Figura 4. Iglesia de Sant' Agostino antes y después del sismo ocurrido en abril de 2009

The damage suffered by the Church of St. Augustine following the earthquake of April 6th, 2009, led to its inaccessibility and necessitated a provisional first aid, with insertion of shore and tie rods in the main facade.

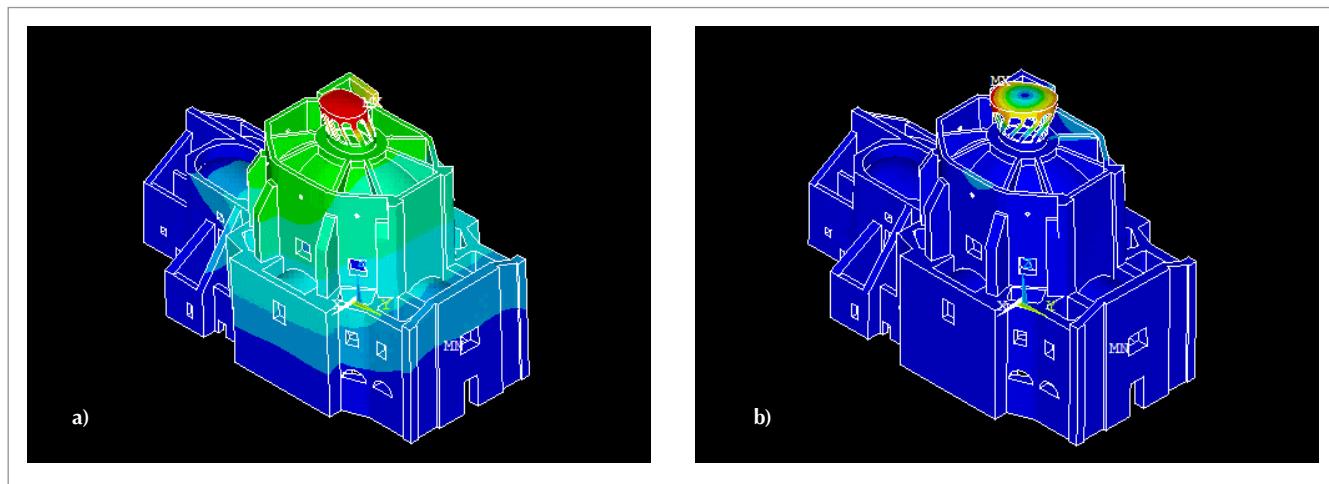
Figure 8. Modal analysis on 100 vibration modes along axis x. a) Mode 1, freq. 2.13 Hz, participating mass 56%; b) Mode 9, freq. 4.81 Hz, participating mass 7%

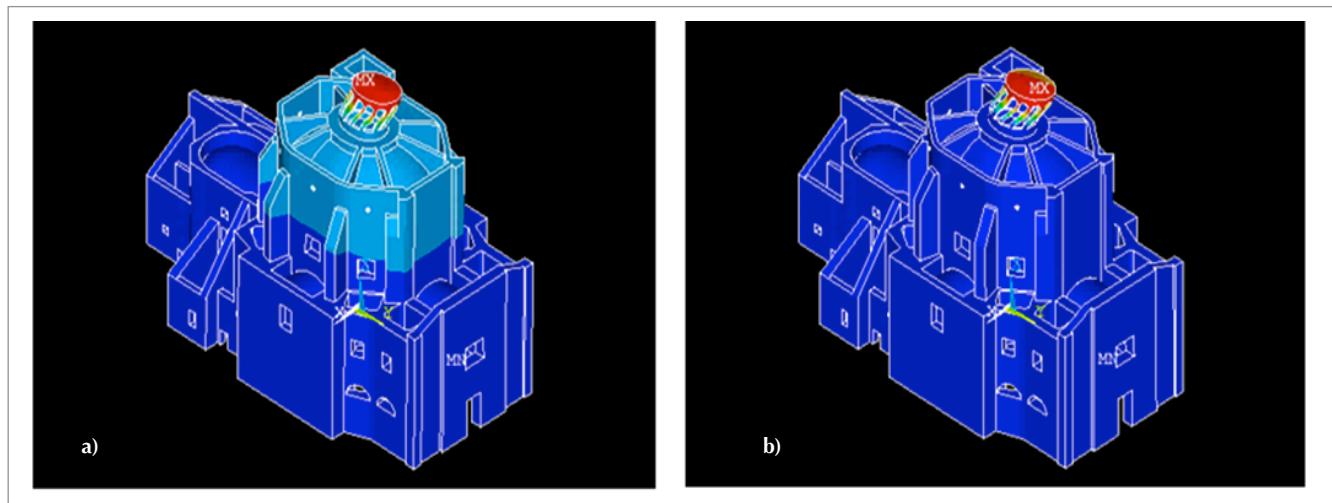
Figure 9. Modal analysis on 100 vibration modes along axis y. a) Mode 2 freq. 2,61 Hz, participating mass 45%;
b) Mode 3, freq. 2, 93 Hz, participating mass 11%

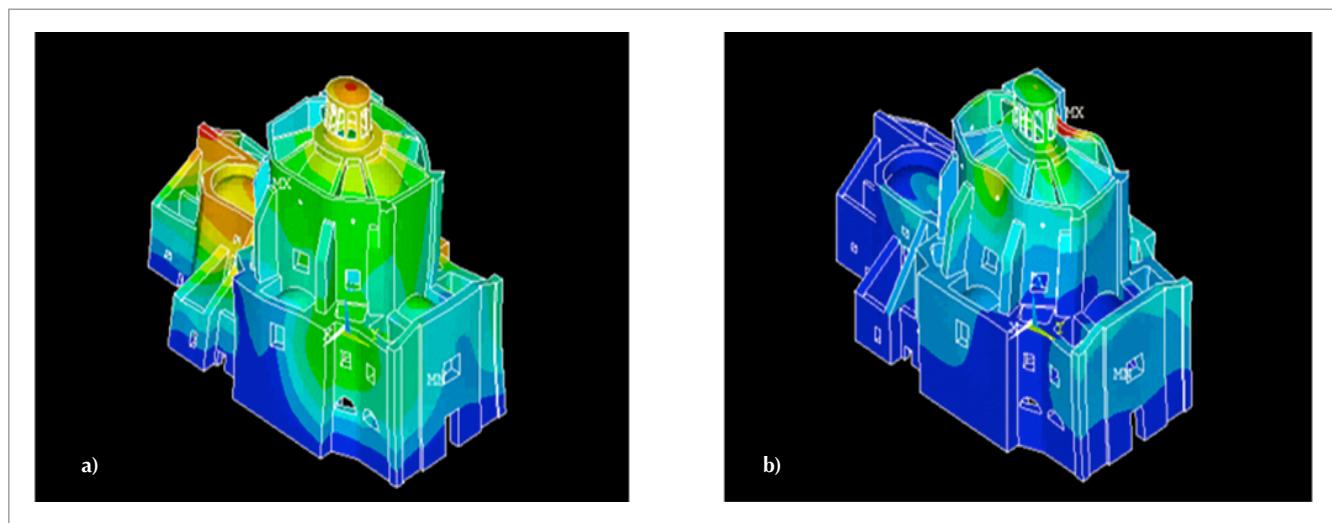
Figure 10. Modal analysis on 100 vibration modes along axis z. a) Mode 16 freq. 5,96 Hz, participating mass 12%;
b) Mode 19, freq. 6, 41 Hz, participating mass 14%
