Técnicas de avanzada en el diagnóstico patológico de edificaciones: “El Templete” de la Habana Vieja

Advanced techniques in building pathology diagnosis: “El Templete” of Old Havana

José Armando Chávez Hernández*, Jorge Luis Broche Lorenzo*, Carlos A. Recarey Morfa*, Fernando Sánchez García^{1*}, Miguel Angel Maestre Mesa**, Noel Pérez Martínez***

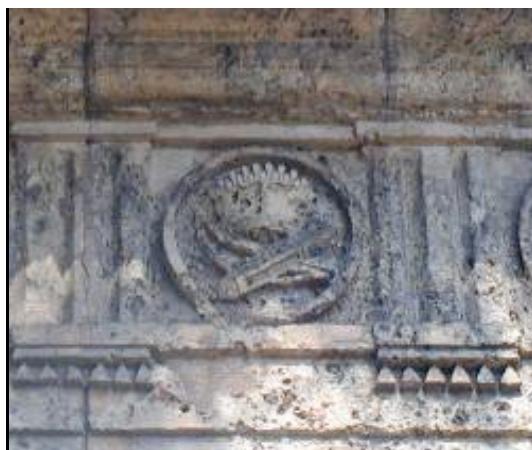
Figura 4. Detalles del frontón

Figure 4. Details of pediment

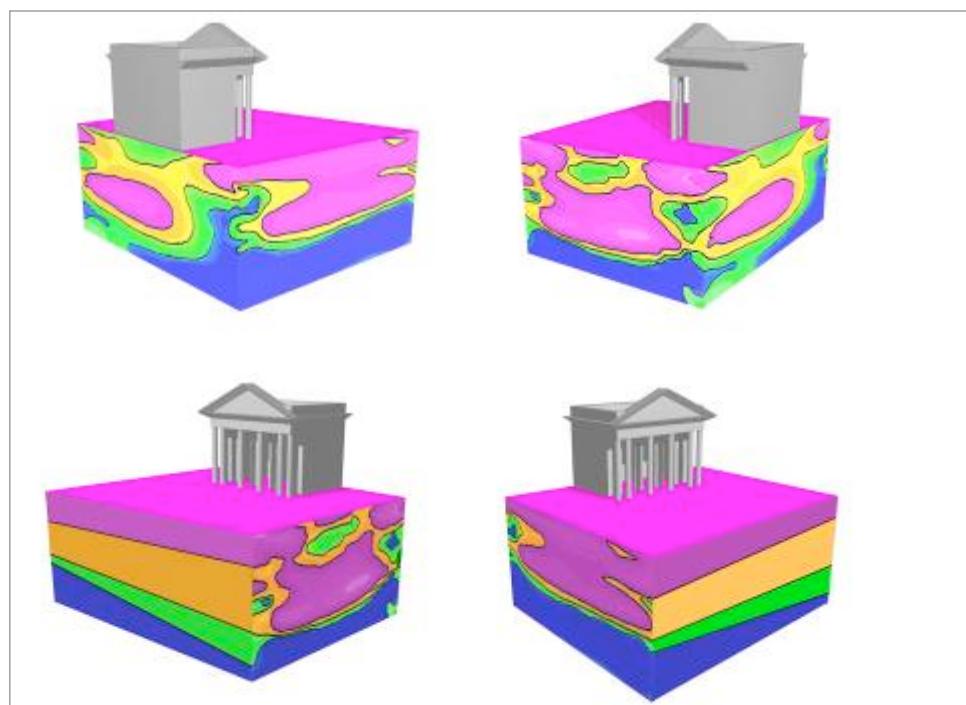
Figura 13. Estratos de terreno detectados debajo de la cimentación del Templo.
Figure 13. ground strata detected underneath the Temple foundation

Se pudo comprobar la gran diversidad de estratos que existen debajo de la edificación y que la forma en que se encuentran distribuidos es bastante irregular.

El equipo de trabajo recomendó, para estas lesiones, realizar inyecciones en el suelo para contener el progreso de los asentamientos diferenciales, sobre todo en la esquina orientada al Suroeste, que es donde se encuentra el mayor volumen de la bolsa de arcilla muy plástica. Esta solución se modeló y se pudo comprobar que se eliminaban los asentamientos, y como resultado las grietas, si se resolvía el problema del suelo.

For these kinds of injuries, the project team recommended to develop some earth-filling to stop differential settlements progress, especially in the building south-eastern corner that contains the highest volume of plastic clay pocket. This solution was modeled proving that settlements as well as cracking were eliminated. Therefore, the problem is overcome.

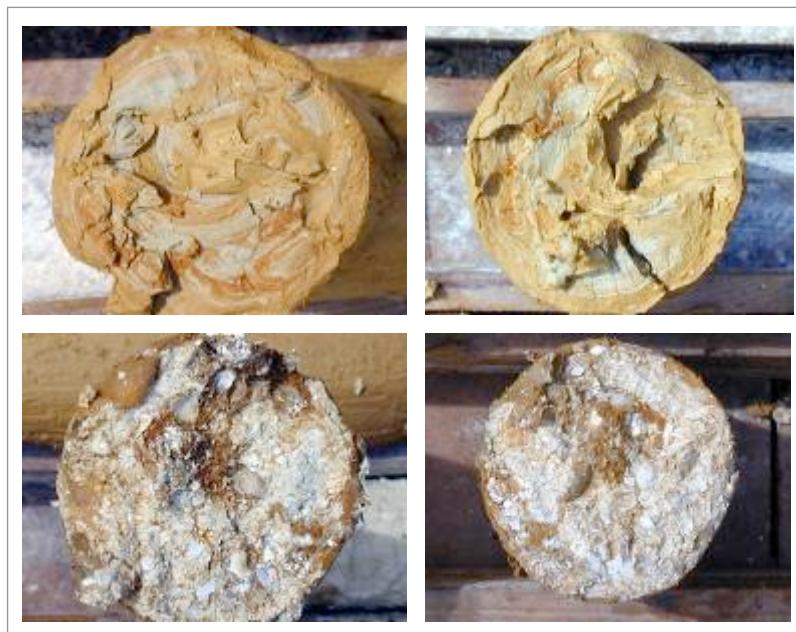
The “pocket” found exactly beneath the building draw special attention. As a result of such analyses, four engineering-geological elements were defined, which fully characterize different studied profiles (Maestre, 2008). It was proven that this is a quite heterogeneous, poorly resistant soil, with high water content due to its proximity to the seaside and groundwater (Figure 14 and Table 3)

Figura 14. Muestra del elemento ingeniero- geológico No. 4

Figure 14. Sample of engineering-geological element Nr. 4

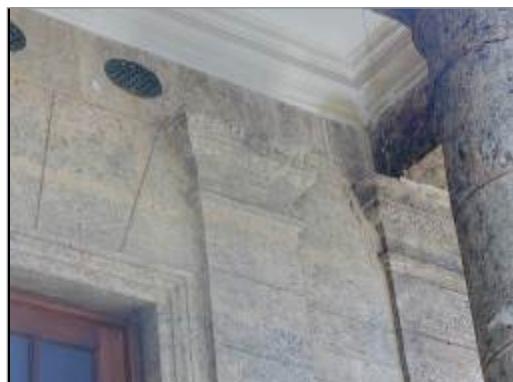
En este otro grupo estaban las relacionadas con las humedades, suciedades, la acción de plantas y alguna acción mecánica, entre otras (Coscollano, 2000). (Figuras 15 y 16)

This separate group included pathologies related to moisture, dirtiness, actions of plants and some other mechanical actions among others (Coscollano, 2000). (Figures 15 and 16)

Figura 15. Manchas de humedad por filtraciones en la cubierta

Figure 15. Moisture spots due to leakage on the roof

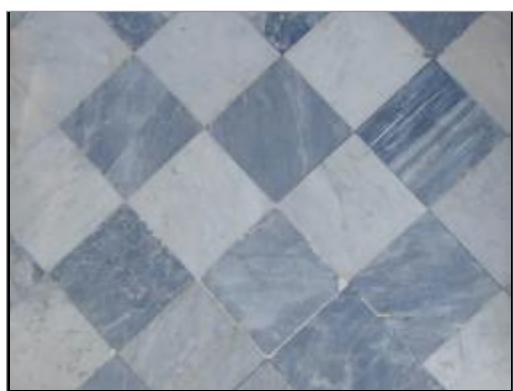
Figura 16. Grietas y partiduras en las losas de mármol del piso

Figure 16. Crackings and fissures on the floor marble flagstones
