Rehabilitación de los puentes de la Red de carreteras de Colombia, basados en inspecciones visuales, estudios especializados y estrategias de reparación

National Colombian roadway bridges rehabilitation, based on visual inspections, specialized studies and repair strategies

Edgar Muñoz*, Rafael Hernández*, Edgar Valbuena*, Luz Trujillo**, Libardo Santacruz**

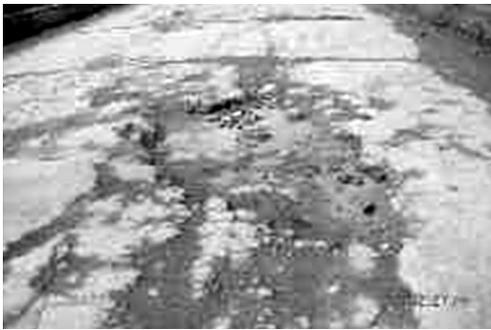
Debido al desnivel y al mal manejo de las aguas de escorrentía sobre los tableros (inadecuado bombeo y falta de drenes), se han encontrado desconches y baches generalizados y fisuras tipo “cocodrilo” en las carpetas de asfalto (ver figura 6). En las carpetas de rodadura en concreto, hay descomposición del material por la acumulación de agua combinado con la insuficiente capacidad estructural (ver figura 4). Los daños principales son: la deficiencia estructural, asentamiento en terraplén de acceso, falta de capacidad de carga y aumento de las cargas por eje del tráfico. Comparando su calificación en los dos (2) periodos de inspección su estado ha mejorado (ver Tabla 3).

Figura 4. Carpeta de concreto descompuesta. Puente Chintadó

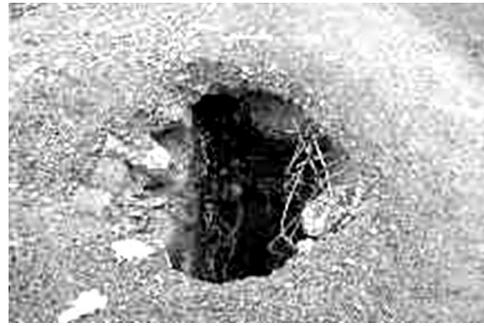
Figura 5. Falla de losa y carpeta de rodadura. Puente la Noche

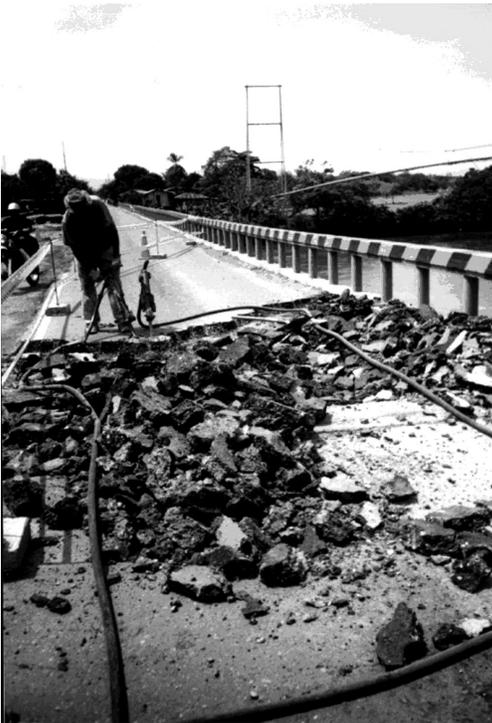
Figura 7. Demolición de carpeta asfáltica. Puente Río Negro.

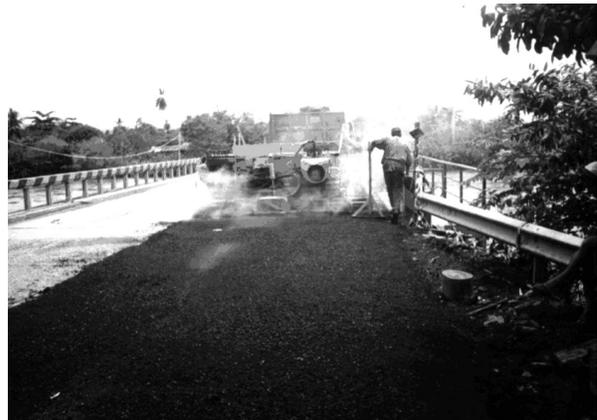
Figura 8. Extendido de la nueva carpeta de rodadura. Puente Río Negro.

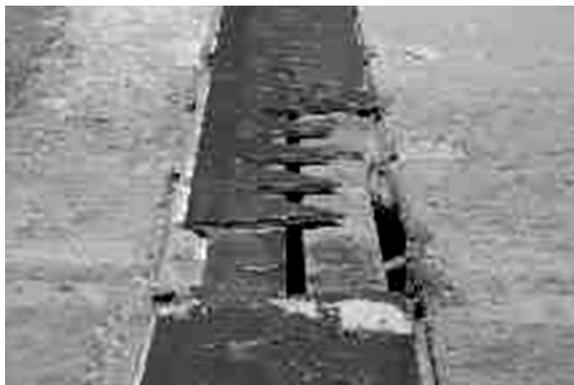
Figura 9. Desnivel y descomposición en junta dentada. Puente Dos Ríos

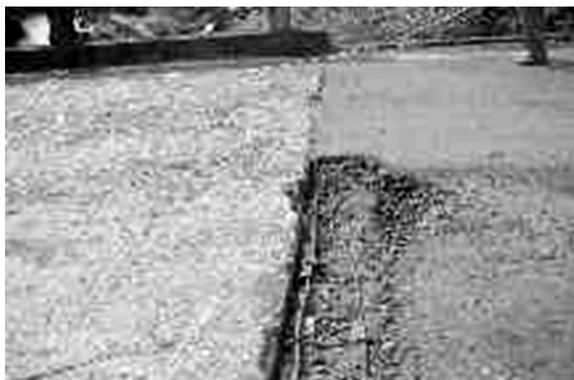
Figura 10. Daño en junta entre losa de aproximación y tablero. Puente el Tapón

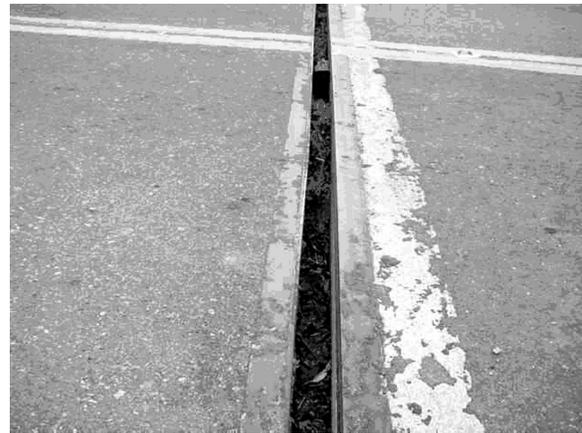
Figura 11. Desnivel y descomposición en juntas. Puente de los Ángeles

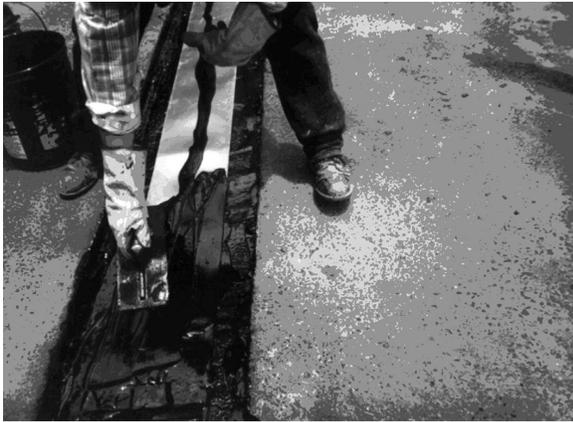
Foto 9. Construcción de una junta asfáltica. Puente Río Negro.

Tipo	P1	P2	Descripción
A. Reparación de junta	33,0%	23,9%	Limpieza. Mejoramiento de partes metálicas no dañadas. Cambio de elementos no metálicos.
B. Cambio de junta de acero	9,0%	18,5%	Retiro de la junta existente. Limpieza del sitio y colocación de la junta nueva según especificaciones y directrices del productor
C. Cambio a junta de goma asfáltica	41,0%	31,3%	Remoción del material asfáltico existente. Adecuación y limpieza de la junta. Colocación de la placa de acero al fondo de la junta. Instalación del material asfáltico nuevo. (Ver Foto 9)
D. Otra	17,0%	26,3%

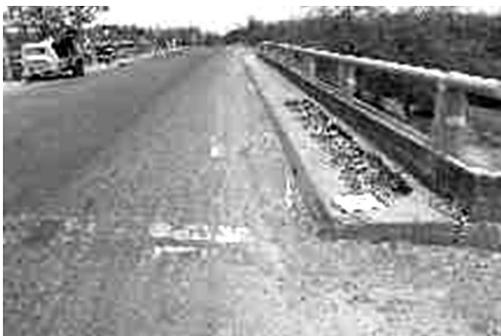
Los andenes de concreto reforzado generalmente tienen descomposición y aceros expuestos (ver figura 13 y figura 14). Además huecos por falla estructural que afectan la seguridad vial. La causa principal del deterioro es el impacto. (ver Tabla 3). Algunos de los puentes no tienen barandas y es necesaria su construcción urgente, para evitar riesgos de seguridad vial, tanto para los peatones como para los vehículos (ver figura 14). Los tipos de daños principales en estos componentes, son debidos al impacto (Ver figura 16 y figura 17) y una inadecuada señalización. Debido al aumento de labores de mantenimiento y rehabilitación, se ha mejorado el estado de los bordillos, andenes y barandas (Ver Tabla 3).

Figura 13. Daño estructural de anden. Puente Paso Elevado Sucromiles

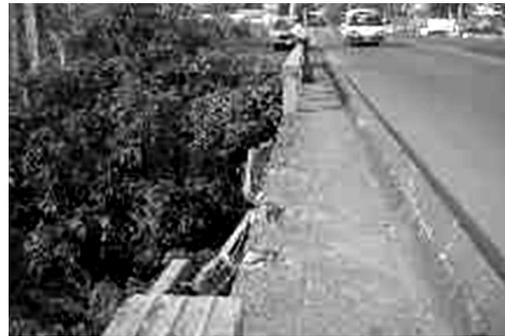
Figura 15. Falta de Barandas. Puente Tomas Castrillón

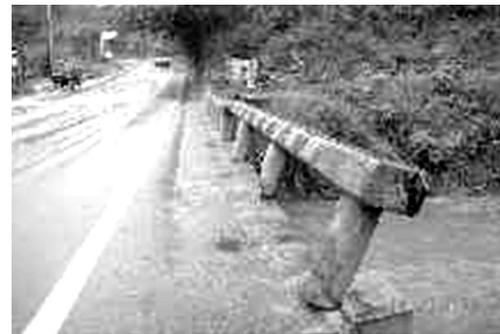
Figura 16. Barandas inestables por impacto. Puente Coello

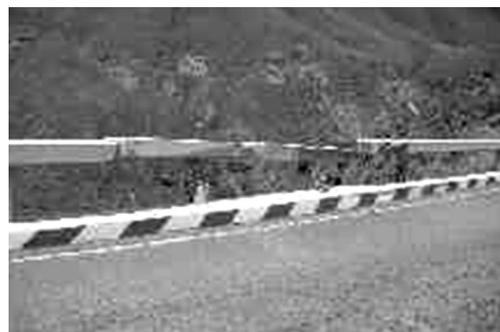
Figura 17. Barandas de concreto destruida por impacto. Puente Cañada Profunda No. 1.

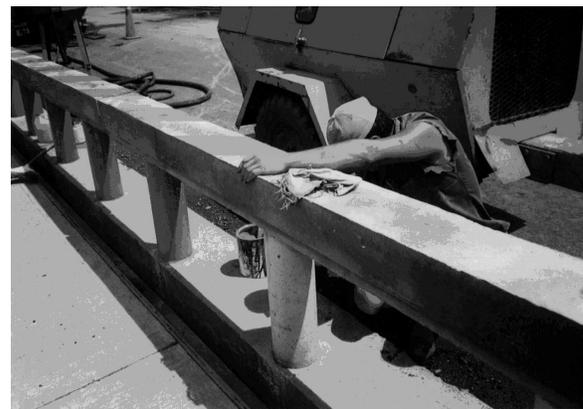
Figura 18. Reparación del concreto de la baranda y su correspondiente pintura

De acuerdo con el tipo de daño identificado, se realizan ensayos de patología, para establecer los procedimientos de reparación. Para barandas de acero es importante verificar la calidad de la pintura, lo que asegura una adecuada señalización a largo plazo. Para los bordillos y andenes con daños importantes, se acostumbra el cambio o la reparación del concreto (ver Tabla 6). Para las barandas los tipos de reparación más empleada corresponden a las tipos A y C (ver figura 18).

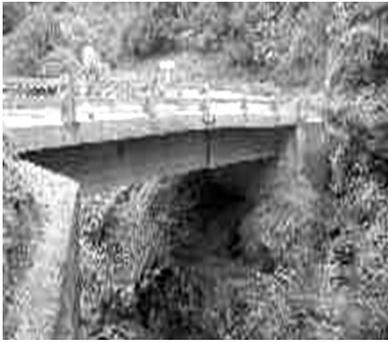
Figura 19. Falta de manejo de aguas de escorrentía. Puente Río Sucio

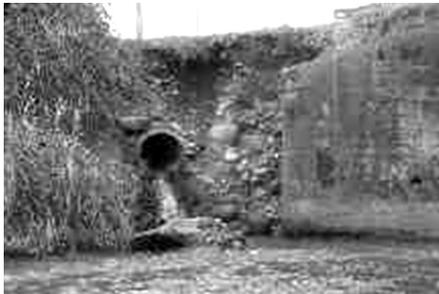
Figura 20. Erosión en el talud cerca al estribo, por manejo inadecuado de aguas. Puente el Playón

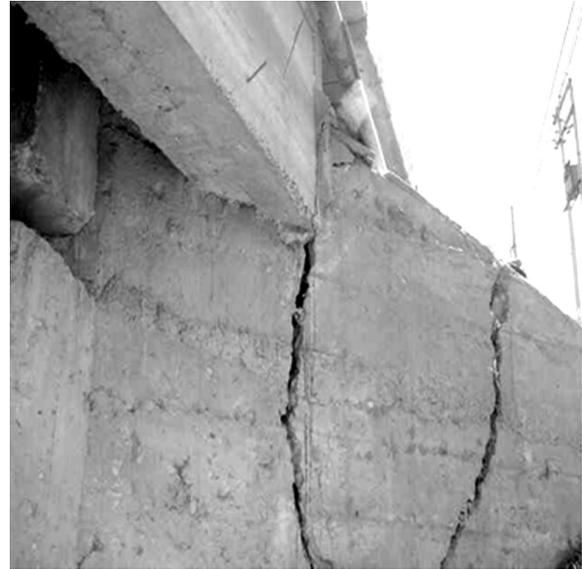
En las aletas se han encontrado grietas a flexión y a cortante por insuficiente capacidad de carga y por el efecto que produce el asentimiento (figura 21). Movimiento y desplomes por problemas de socavación del cauce o erosión producida por la inestabilidad de los taludes aledaños (figura 22). Algunas aletas son utilizadas inadecuadamente, para soportar las cargas de una ampliación o de una pasarela peatonal, para lo cual no están diseñadas estructuralmente. Comparando su calificación en los dos (2) periodos de inspección el estado de los dos (2) componentes antes estudiados ha estado constante (ver Tabla 7).

Figura 21. Grietas por falta de capacidad de carga de las aletas. Puente Venecia

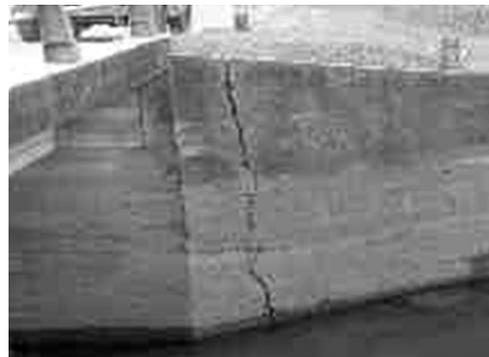
Figura 22. Falla por capacidad de carga debida al empuje. Puente Agua Bonita

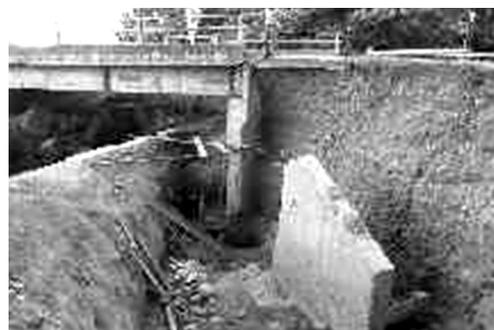
Figura 23. Erosión y Socavación. Puente El Cerrito

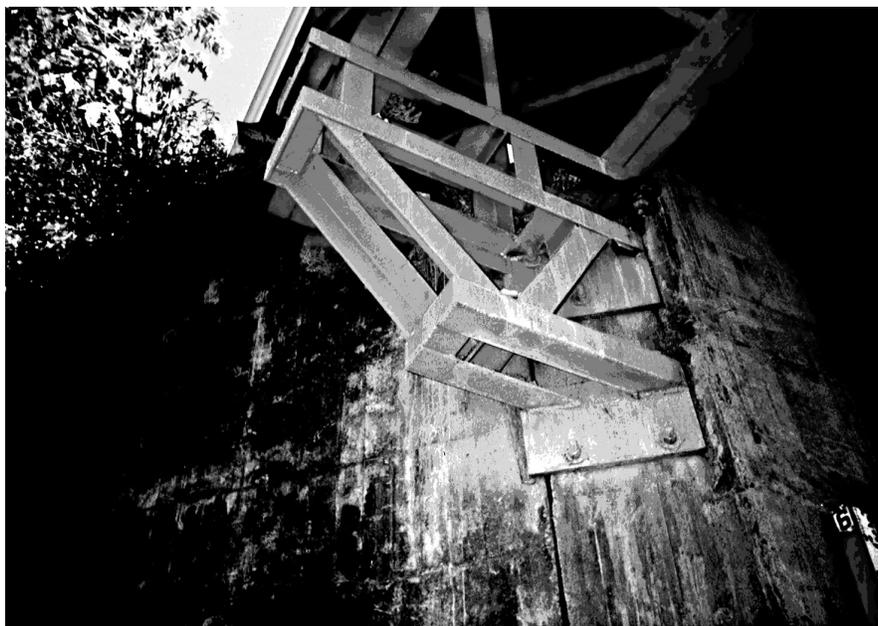
es la reparación del concreto y el encamisado estructural. Se acostumbra no utilizar las aletas como apoyo de una pasarela, para lo cual no están preparadas estructuralmente, lo cual se aprecia en la Figura 24.

Figura 24. Soporte de una pasarela, que no afecta estabilidad estructural de la aleta.

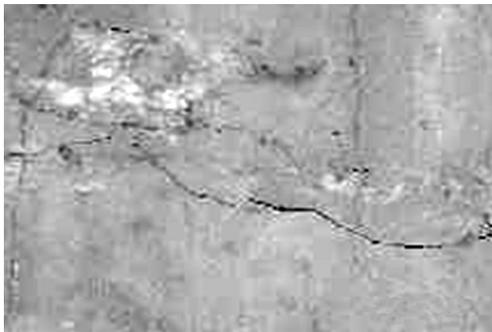
Figura 25. Grieta horizontal en la mitad de la altura del estribo. Puente la Chatana

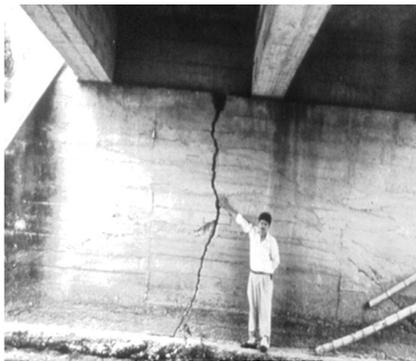
Figura 26. Grietas por falta de capacidad de carga

En el caso de daños graves (ver figura 26), se requieren estudios de geotecnia, patología de materiales y de revisión estructural (ver Tabla 1). Las reparaciones tipos A y C son las que mayor se usan para solucionar las deficiencias de los estribos (ver Tabla 9). En las figuras 28 y 29, se presentan un ejemplo de reforzamiento de un estribo del puente Río Negro, mediante una pantalla en concreto reforzado. Por problemas de socavación lateral se le construyeron micropilotes.

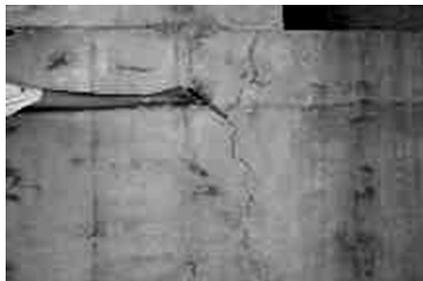
Figura 27. Problemas de capacidad de carga. Puente las Juntas

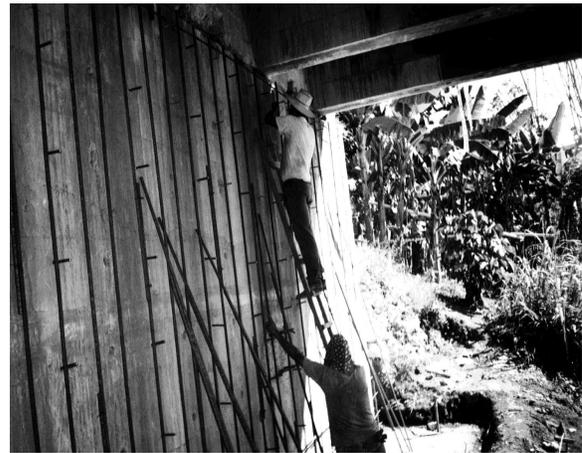
Figura 28. Encamisado estructural de estribo. Puente Río Negro

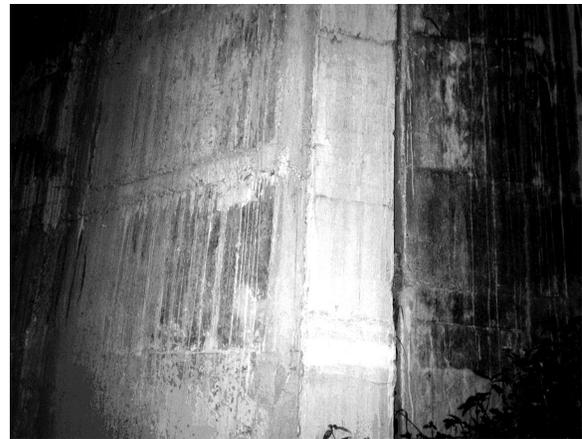
Figura 29. Pantalla de concreto como refuerzo de estribo. Puente Río Negro

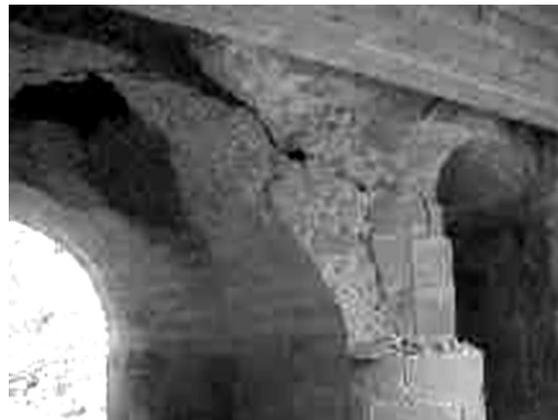
Figura 31. Infiltración y regular estado del concreto. Puente Guadalupe

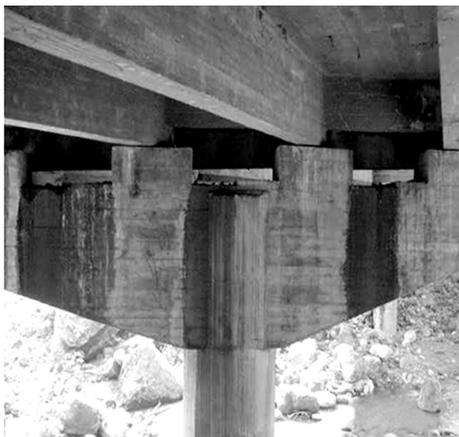
Figura 30. Alta concentración de humedad Puente Caima

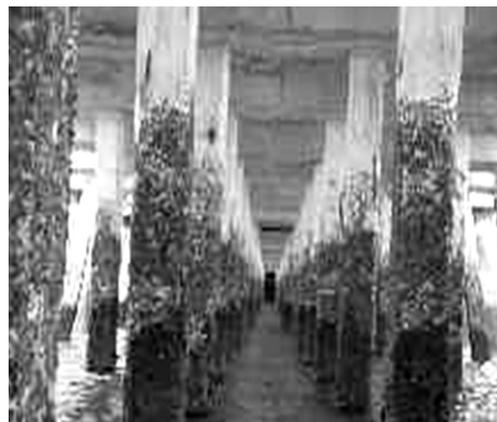
Figura 32. Corrosión, fisuras longitudinales. Viaducto El Morro

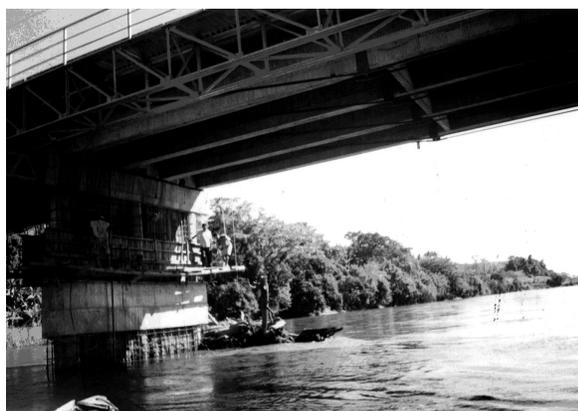
Figura 33. Reforzamiento sísmico de la pila. Puente Río Negro

En caso de deficiencias estructurales y de estabilidad, se realizan estudios de geotecnia, patología de materiales y de revisión estructural (ver Tabla 1). Las reparaciones típicas de las pilas buscan su actualización desde el punto de vista sísmico y que ofrezcan seguridad ante el fenómeno de socavación local y general. Las reparaciones típicas más recomendadas son las de tipos A y B (ver Tabla 10). En la figura 33 se muestra un ejemplo de reforzamiento sísmico de una de las pilas del Puente Río Negro mediante la construcción de un muro cortina en concreto reforzado. Además se estabilizó su cimentación mediante micropilotes.

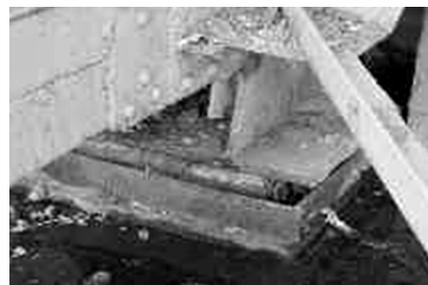
Figura 36. Corrosión y deterioro del apoyo. Puente Dos Ríos (Cauca)

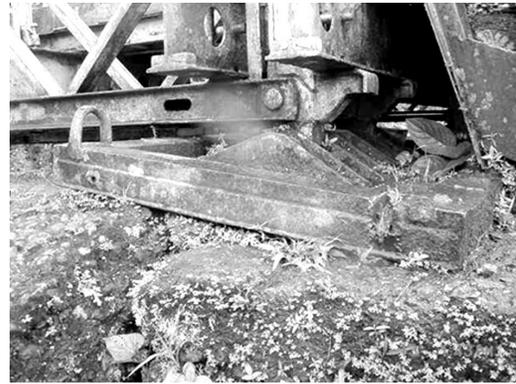
Figura 38. Corrosión generalizada por falta de mantenimiento. Puente Tutunendo

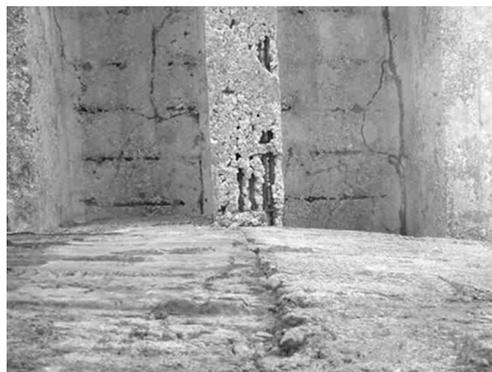
Figura 40. Acero expuesto y recubrimiento insuficiente.

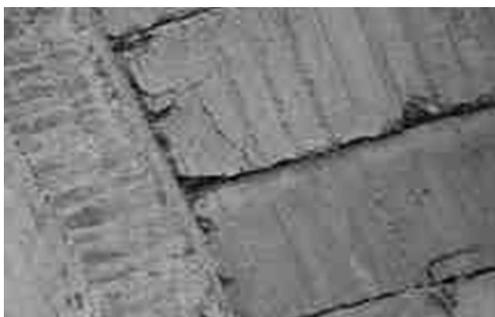
Figura 39. Falla de losas prefabricadas.

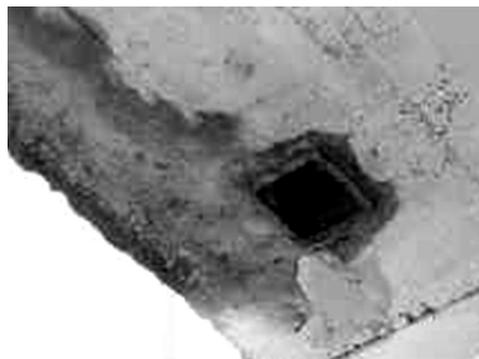
Figura 41. Infiltración por deficiencia en la construcción de los drenes cortos.

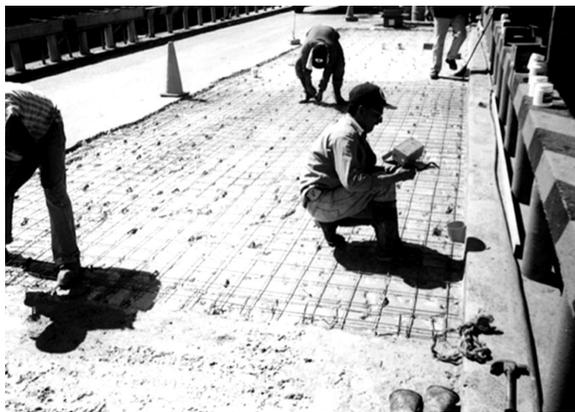
Figura 42. Refuerzo de losa existente con sobrelosa. Puente Río Negro.

Cuando se detectan daños graves como grietas, huecos y deflexiones excesivas, es necesario estudios de patología estructural y capacidad de carga (ver Tabla 1). La mayor reparación recomendada es la construcción de drenes, acompañada con la reparación del concreto aledaño a los mismos. Por el aumento de las cargas en la Red Vial Nacional, ha sido necesario actualizar las losas de los puentes aumentando su capacidad estructural. Una de las formas de reparación es la construcción de sobrelosa, cuyo procedimiento se explica en la . En la figura 42 se presentan un ejemplo del refuerzo de la losa.

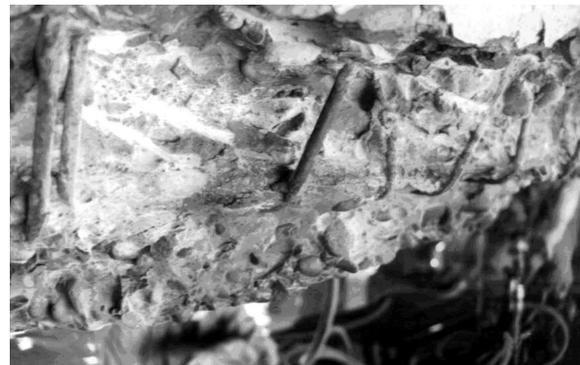
Figura 43. Corrosión por baja de pH y cloruros. Puente el Piñal

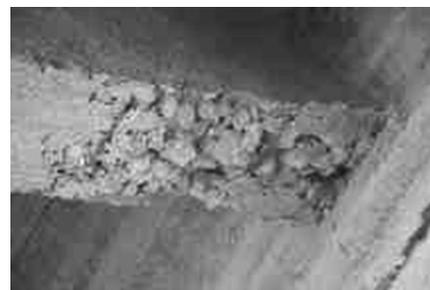
Figura 44. Acero expuesto y corroído en un diafragma y descomposición del concreto. Puente Río Robles.

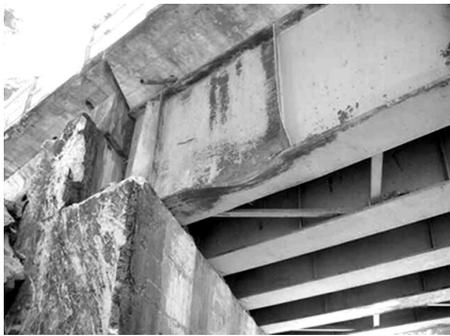
Figura 45. Corrosión e impacto, generó disminución de sección de viga. Puente Muros

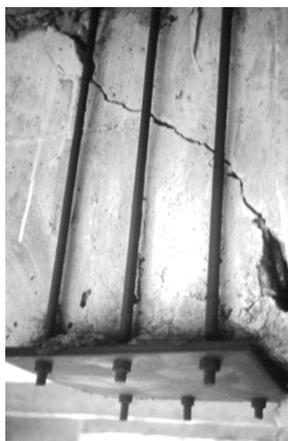
Se encontraron grietas por cortante, tensión, flexión y torsión, causadas por la insuficiente capacidad de carga y el aumento de las cargas reales de tráfico (ver figura 46). Hay grietas especialmente de cortante con espesores mayores de 0.60 mm, que representan esfuerzos

Figura 46. Grieta a cortante en viga principal de concreto reforzado. Espesor de la grieta mayor a 0.6mm

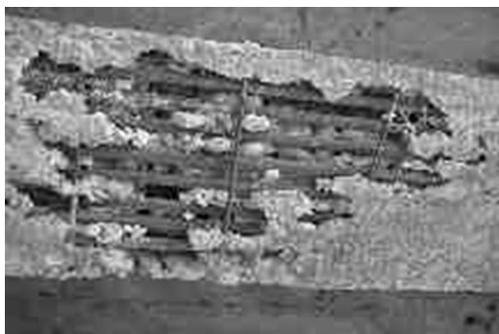
Figura 47. Acero principal expuesto. Falta recubrimiento y hormigueros en el concreto. Puente El Cucharón

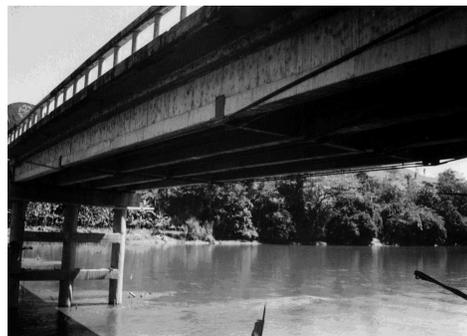
Figura 48. Refuerzo con cables exteriores. Puente Río Negro

mediante cables exteriores (ver figura 48), o con el uso de materiales compuestos de fibras de carbono y de vidrio (ver figura 49, figura 50 y figura 51). Cuando se detectan grietas no estructurales, se proceda a inyectarlas con epoxico y moni torearlas.

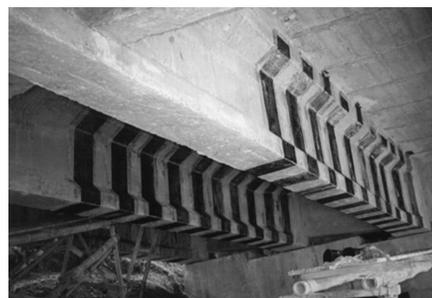
Figura 49. Refuerzo a cortante con fibras de Carbono. (Fuente: SIKA - Colombia)

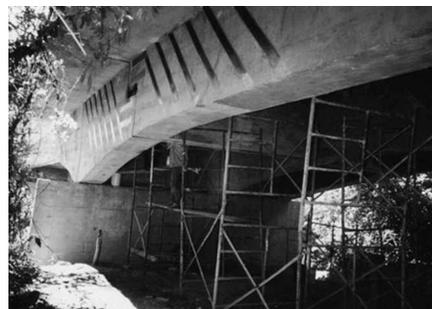
Figura 50. Refuerzo a cortante mediante fibras de carbono. (Fuente: SIKA - Colombia)

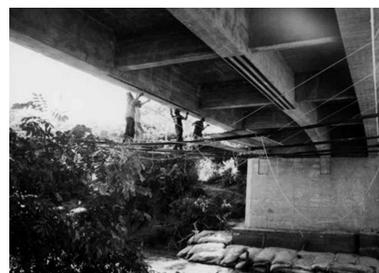
Figura 51. Refuerzo a flexión mediante fibras de carbono. (Fuente: SIKA - Colombia)

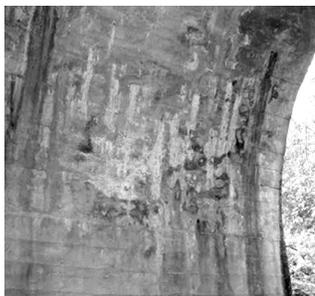
Figura 52. Manchas del concreto

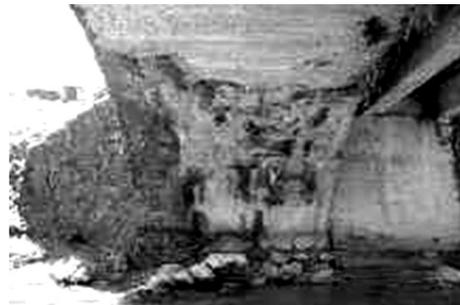
En los concreto simple, se encontraron fisuras transversales y longitudinales, por deficiencia en la capacidad estructural (ver figura 53). Infiltraciones en exceso que generan desintegración del material y afecta la durabilidad. (figura 52). Para los puentes en acero, existen problemas de detallado estructural especialmente en las uniones soldadas y con pernos. Además insuficiencia en las uniones arco-pendolón y pendolón – viga de rigidez. Comparando su calificación en los dos (2) periodos de inspección su estado no ha mejorado y se han encontrado nuevas deficiencias (ver Tabla 11).

Figura 53. Fisuras y eflorescencias. Puente

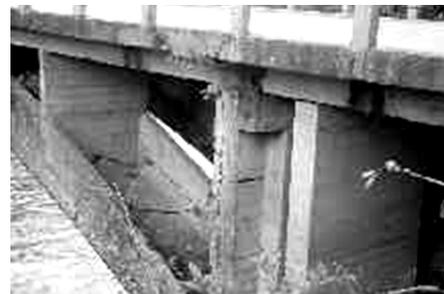
Figura 54. Fisura en pantalla de refuerzo

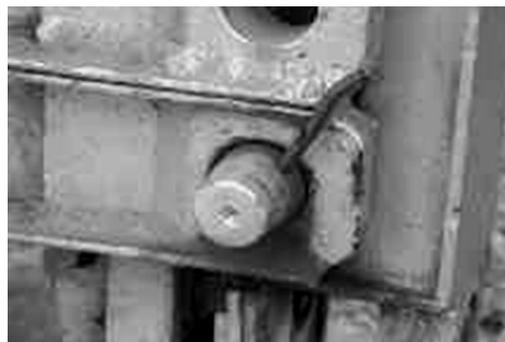
Figura 56. Corrosión en unión

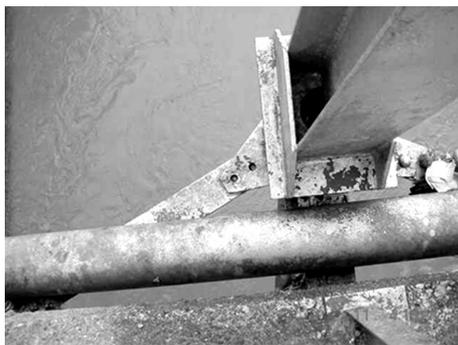
Figura 55. Corrosión

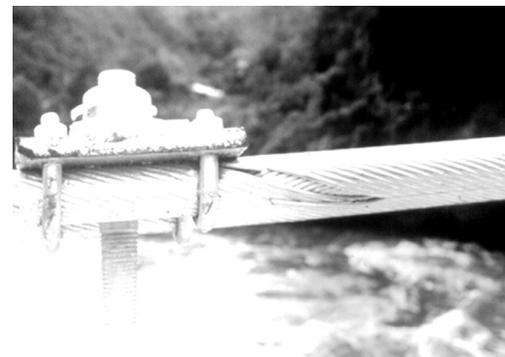
Figura 57. Catenaria principal con falla en alambres

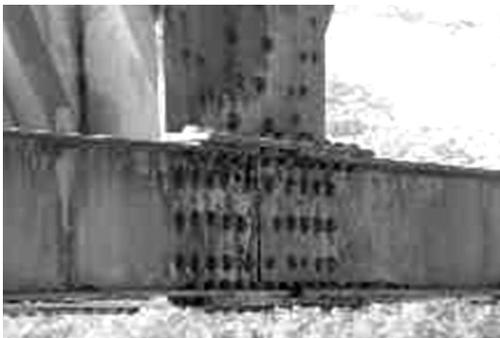
Corrosión generalizada en elementos principales (figura 58, figura 61 y figura 63), especialmente en los cordones inferiores. Soldaduras con defectos y socavados en elementos sometidos a tensión. Problemas de pandeo local y general, en elementos no compactos. Fisuras por cortante y flexión en vigas ensambladas, de tableros de sección mixta. Deficiencia en el detallado de las uniones, evidenciando problemas de vibración y fatiga (figura 59

Figura 58. Corrosión generalizada en remaches

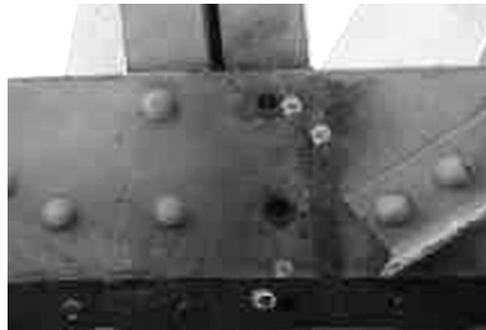
Figura 61. Corrosión y falta de pernos en el cordón inferior

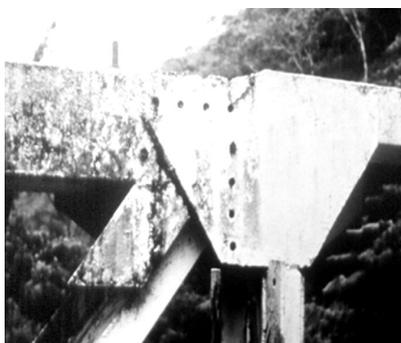
Figura 59. Falta de pernos, problemas de vibraciones y fatiga

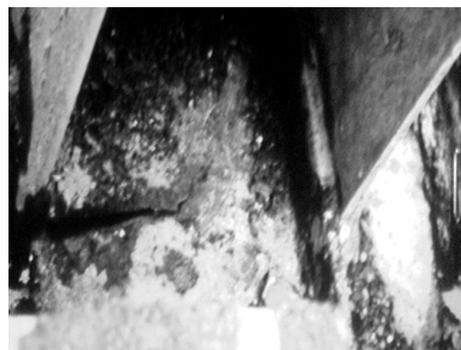
Figura 62. Problemas de corrosión, pérdida de sección de cordón inferior de acero

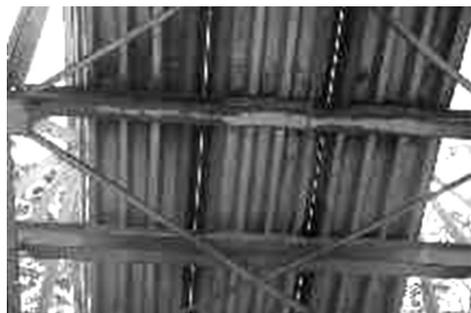
Figura 60. Oxidación de elementos estructurales

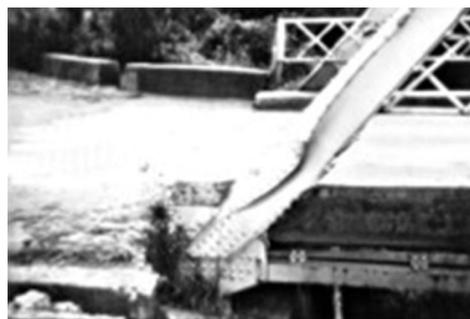
Figura 63. Impacto cordón superior, lo cual generó inestabilidad estructural

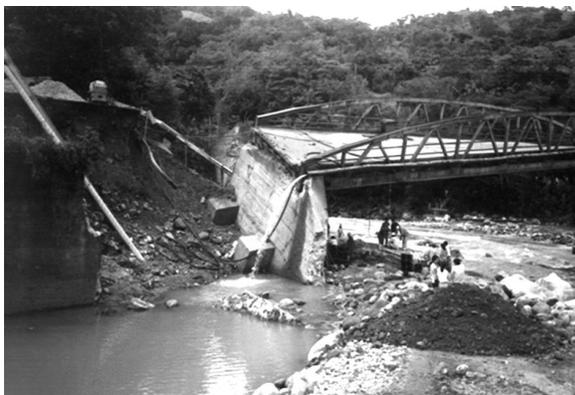
Diversos puentes de la red Vial Nacional han fallado por problemas de socavación, ya que no tuvo en cuenta en su etapa de diseño un estudio hidráulico, hidrológico y de socavación. Por tal motivo la cimentación no contempló las probables profundidades de socavación de acuerdo con las características del cauce y de la cuenca. Por este motivo en las inspecciones realizadas, se ha encontrado insuficiente área hidráulica y en el galibo. Además asentamientos y desplomes tanto de pilas, estribos y aletas. Inestabilidad de los terraplenes de acceso. Estructuras hidráulicas dañadas y mal localizadas produciendo obstrucción y aumento de la socavación local (figura 66 y figura 67). Pilotes descubiertos por socavación local (figura 65). Colmatación y sedimentación del cauce, que disminuye el galibo y aumenta el riesgo de submergencia. Márgenes aguas arriba inestables, acompañadas con obras complementarias (gaviones) y con la probabilidad de afectar la estabilidad de los puentes. Comparando su calificación en los dos (2) periodos de inspección su estado ha mejorado (ver Tabla 16).

Figura 64. Colapso del estribo del Puente Unete

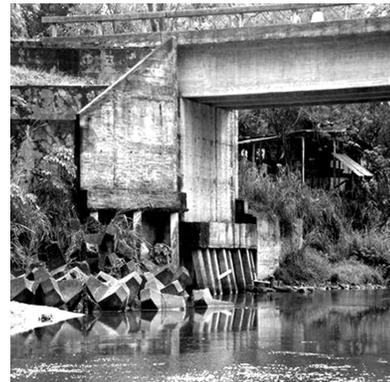
Figura 65. Socavación local en estribos

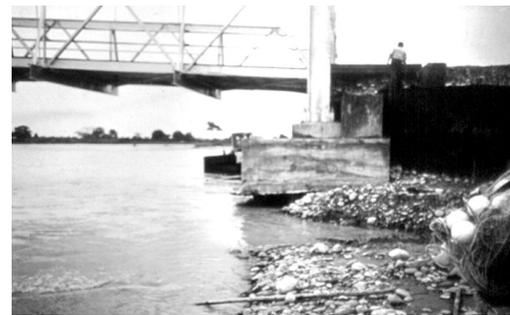
Figura 66. Socavación local en estribos

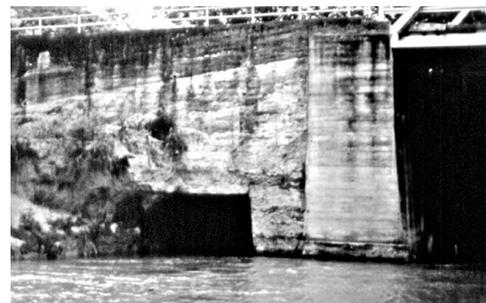
Figura 67. Socavación local en el estribo

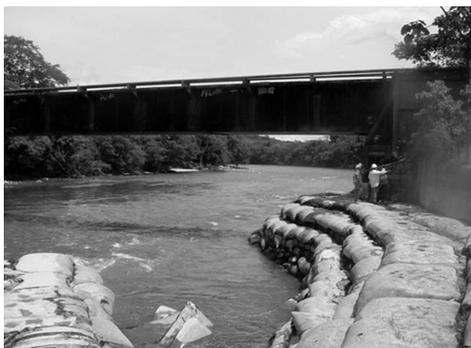
Figura 68. Obras de protección del estribo derecho aguas arriba. Puente Orito

En la Tabla 1 se presentan en forma resumida los alcances de los estudios para la evaluación de la socavación en los puentes. Es uno de los problemas más graves de los puentes en Colombia, con antecedentes de varios colapsos. Basados en dichos estudios se evalúan las obras de rehabilitación. En algunos casos incluye obras de protección y control (reparaciones tipos A, y C) en las márgenes aguas arriba (ver figura 68 y figura 69). Entre las obras especiales más utilizadas en nuestro medio se encuentran: estabilización del suelo de fundación con micropilotes, pantalla de acero y concreto, recalces con concreto ciclópeo y reforzamiento con pilotes hincados.

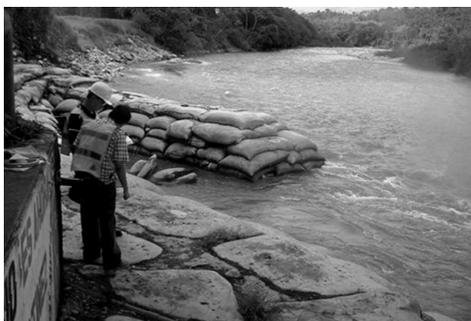
Figura 69. Espolones de bolsacretos para protección. Puente Orito
