Características y evolución geomorfológica actual de algunas playas de Chile central, entre Valparaíso y San Antonio (V Región)

SUSANA M. DEL CANTO B.

ROLAND P. PASKOFF

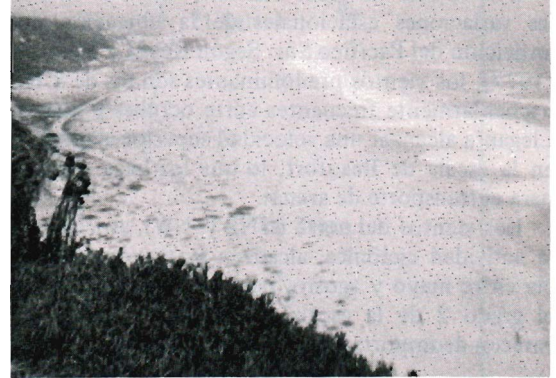
Fotografía 1 : Playa Algarrobo. Presencia de medias lunas.

Las medias lunas de playa de Algarrobo llaman la atención. (Fotografía 1). Son formas menores de la baja playa que han sido descritas en muchas costas de acumulación del mundo, sin que se haya alcanzado un consenso acerca de su génesis.

Con respecto a las medias lunas existentes en la playa de Algarrobo se puede decir que se han generado bajo una llegada de las olas en forma predominantemente oblicua a la costa, a pesar de que muchos autores señalan que en general la formación de medias lunas es más favorable cuando las olas se aproximan con sus crestas paralelas a la orilla. Esto significa que la deriva litoral no debe ser muy importante, ya que de lo contrario se destruirían, haciéndose fuertemente asimétricas para finalmente desaparecer. Bajo esta aproximación de olas oblicuas a la orilla, es posible que las medias lunas migren lentamente hacia el norte.

Observaciones realizadas en terreno en el mes de septiembre de 1980 señalan una altura variable de las medias lunas fluctuante entre 1 y 1,5 m.

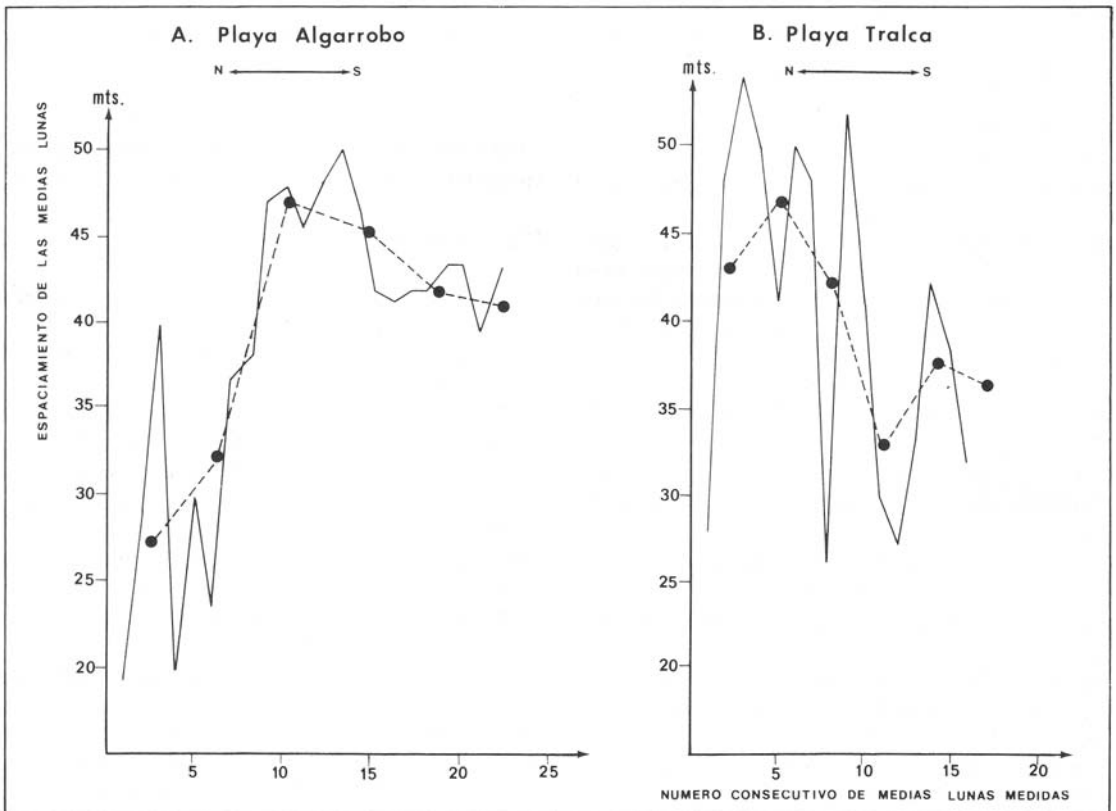
Figura 2: Mediciones de espaciamientos entre los cuernos de las medias lunas de playa. Los puntos negros unidos con línea continua representan mediciones individuales y los círculos blancos Unidos con líneas de trazos representan el espaciamiento promedio medido cada cuatro medias lunas.

- A. Datos de la playa de Algarrobo. La media luna N° 1 fue medida al norte de la playa, la N° 11 al centro, frente a Quebrada El Yugo y la N° 22 al sur, cerca de la quebrada El Membrillo.
- B. Datos de playa Tralca. La media luna 1 fue medida al norte de la playa, la N° 9 al centro y la N° 16 al sur.

Mediciones de sus longitudes de onda mostraron diferencias a lo largo de la playa, como aparece en la figura 2 A, en la cual se aprecia que

los espaciamentos entre los cuernos aumentan de norte a sur, presentándose las mayores longitudes de onda (entre 45 y 50 m), en la parte centro-sur de la playa (medias lunas 12, 13 Y 14, respectivamente). A la vez se detecta una clara tendencia a la homogeneización de los espaciamentos hacia el sur; es decir, se tornan más regulares (desviación estándar para la parte norte de la playa: 10,63 m; para la parte sur: 3,14 m).

Este aumento de las longitudes de onda hacia el sur de la playa puede relacionarse con la menor exposición al oleaje del SW, lo que determina la presencia de olas más bajas para esta parte.

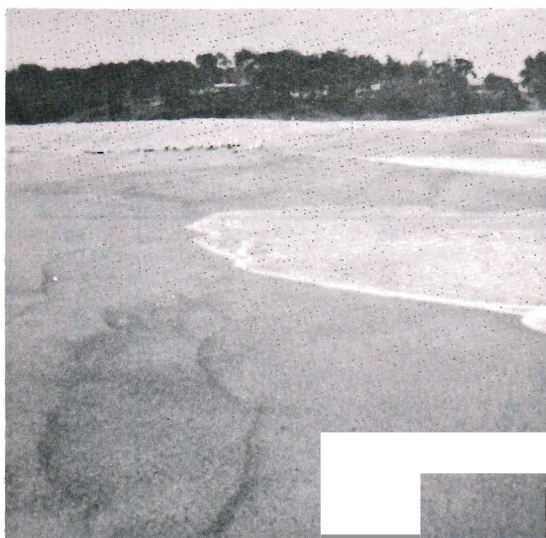
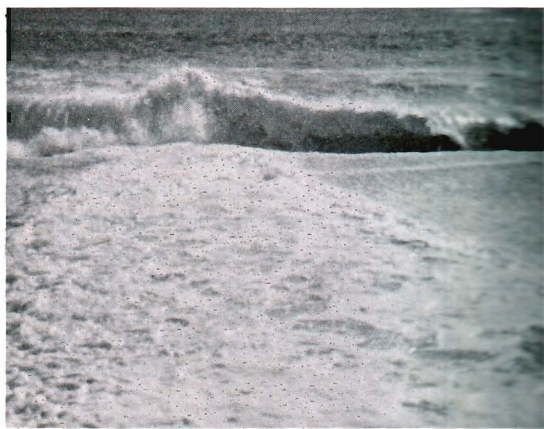
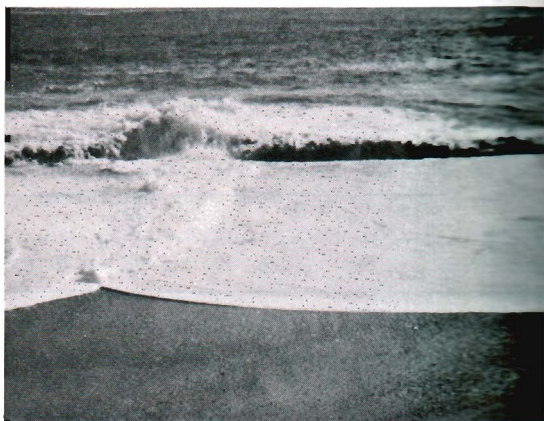
Fotografía 2

Fotografías 2, 3 y 4: Flujo de embestida y retorno de la ola sobre las medias lunas al norte de playa Tralca. En la foto 2 se aprecia cómo la embestida de la ola sube por el embahiamiento de las medias lunas. En la foto 3, se ve cómo el retroceso de una ola grande produce una amplia zona de turbulencia. Al chocar este flujo con la próxima rompiente que avanza, se produce un resalte que puede alcanzar hasta 2 metros de altura. En la foto 4, se observa el choque de dos láminas de agua que fluyen desde los cuernos hacia el centro de la bahía. La circulación del agua sobre la media luna, contribuye a acentuar las formas ya existentes, aumentando el desnivel entre la bahía y el cuerno de ella.

A modo comparativo se midieron también en el mismo mes de septiembre las medias lunas de la playa Tralca, que es más pequeña y más protegida del oleaje, especialmente en su parte sur. Los resultados aparecen en la figura 28. La altura de estas medias lunas resultó ser similar a la de Algarrobo, fluctuando entre 1,4 y 1,5 m. Sin embargo, el patrón de espaciamentos (distancia entre los cuernos de las medias lunas) es bastante más irregular, observándose cierta tendencia a la disminución de las longitudes de onda hacia el sur de la playa, contrario a lo que ocurre en Algarrobo. Las fotografías 2, 3 y 4, muestran cómo fluye la ola sobre estas medias lunas.

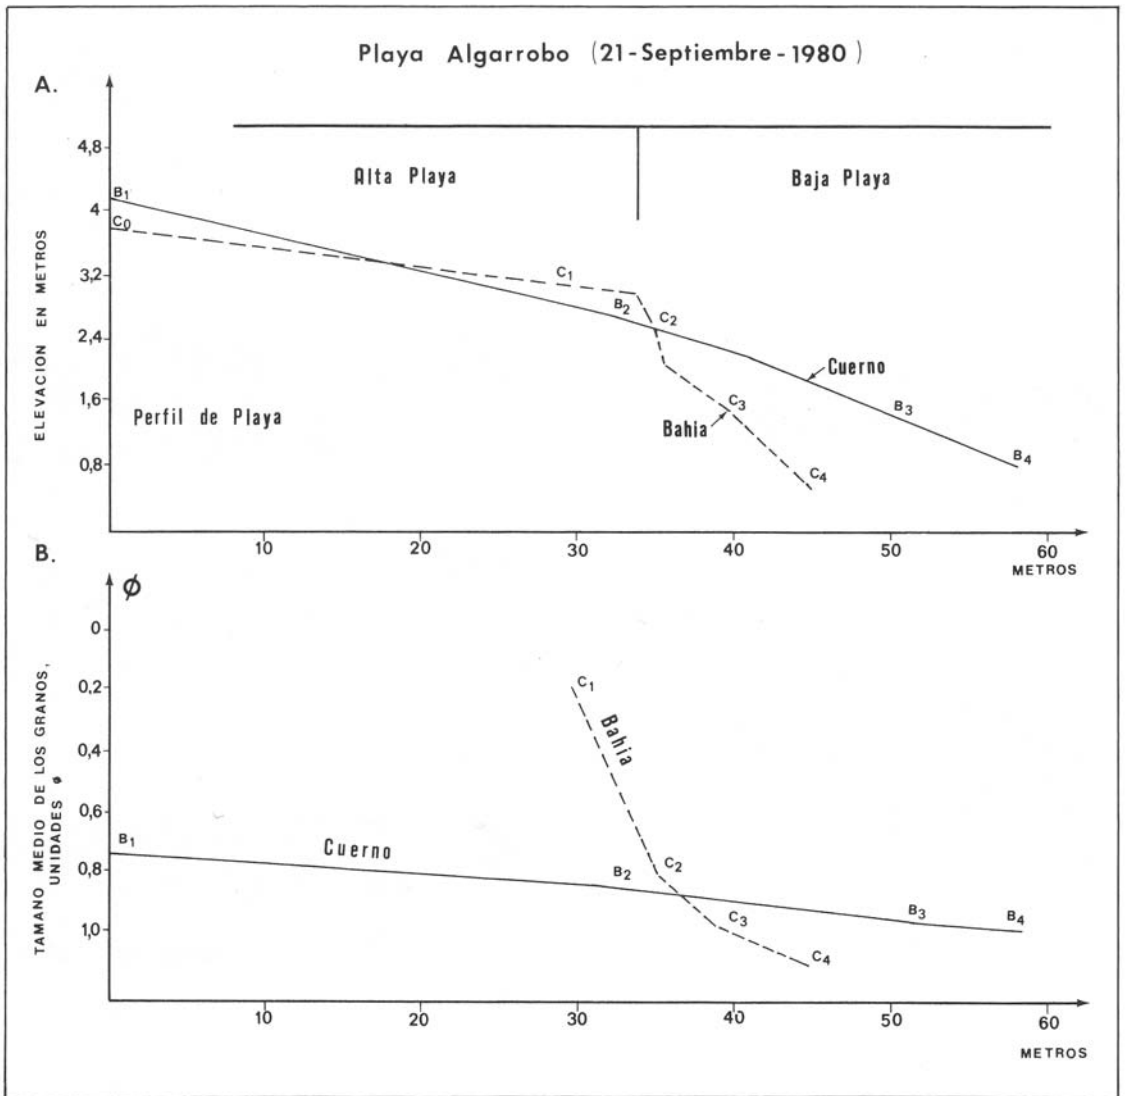
Figura 3: Playa Algarrobo.

A. Perfil topográfico del cuerno y de la bahía de una media luna de playa. Las letras indican la localización de las muestras de arena.

B. Distribución del tamaño de las arenas a lo largo del cuerno y de la bahía de esta media luna de playa.

También se analizaron los perfiles topográficos y la distribución del tamaño de los granos de arena en las medias lunas de la playa de Algarrobo. La figura 3 A muestra que la pendiente del cuerno es más regular que la de la bahía. En esta última se diferencia claramente la alta playa separada por una berma de la baja playa que tiene mayor pendiente.

De un punto de vista granulométrico, los gráficos de distribución del tamaño de los granos de arena (figura 3 B) a lo largo de los perfiles del cuerno y de la bahía en Algarrobo, muestran que:

- el tamaño promedio de los granos en el cuerno y en la bahía es similar (0,56 mm en el cuerno y 0,62 mm en la bahía); ambos corresponden a arenas gruesas, según la clasificación de Wentworth (1982).
- las arenas en el cuerno son bastante más homométricas que las de la bahía. Esto se relaciona con la mayor regularidad de la pendiente en el perfil topográfico del cuerno.
- sólo la parte baja del cuerno tiene mayor

tamaño de los granos que los de la bahía (muestras B3 y B4, con respecto a las muestras C3 y C4).

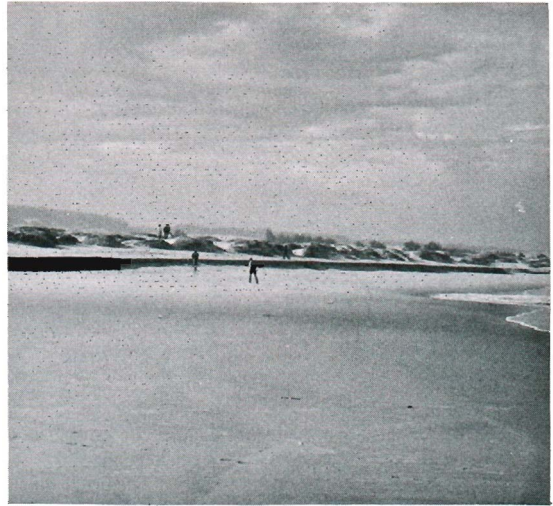
Fotografía 6: Playa La Chépica. Microacantilado de arena hasta 1 m de altura, a veces con dos escalones. Se observa la poca pendiente de la baja playa, y parte del embahamiento de una forma cuspoide. En el último plano se aprecian los campos de dunas semiestabilizados por la vegetación (4 de julio de 1980).

En esta playa, la presencia en invierno de microacantilados de arena generados por la erosión de las olas se debe a la gran exposición al oleaje que caracteriza a esta playa. Los microacantilados aumentan en altura en las cercanías de los escurrimientos, debido a la mayor acumulación de arenas que allí se produce (Fotografía 6).

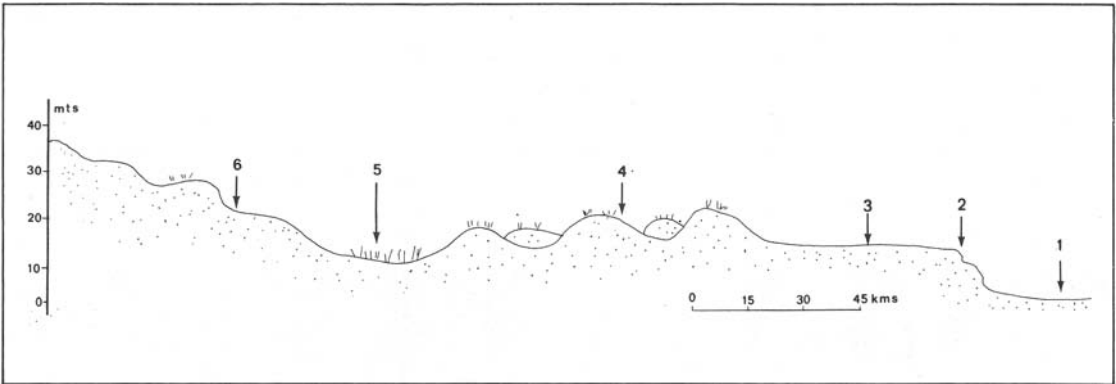
Figura 5: Perfil transversal al centro de playa La Chépica (4 de julio de 1980). 1. Baja playa; 2. Microacantilado de arena; 3. Alta playa; 4. Zona de nebkas; 5. Pantanos; 6. Campos de dunas vivas.

El rasgo morfológico más notable de esta playa, es la presencia de un extenso campo de dunas, el cual en la parte norte está constituido primero por nebkas de 1 m de altura en promedio, separadas por corredores de deflación. Sigue una zona de

empantanamiento y más allá dunas vivas de mayor altura se internan tierra adentro (figura 5).

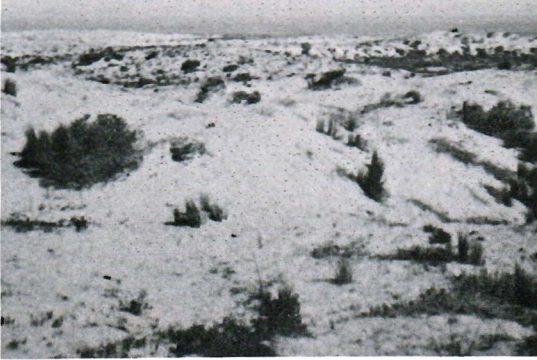
Fotografía 7: Sur playa La Chépica, Presencia de campos de dunas vivas con vegetación esporádica.

En la parte sur de la playa, frente al sector La Puntilla, los campos de dunas dominan el paisaje y han penetrado más hacia el interior (Fotografía 7).

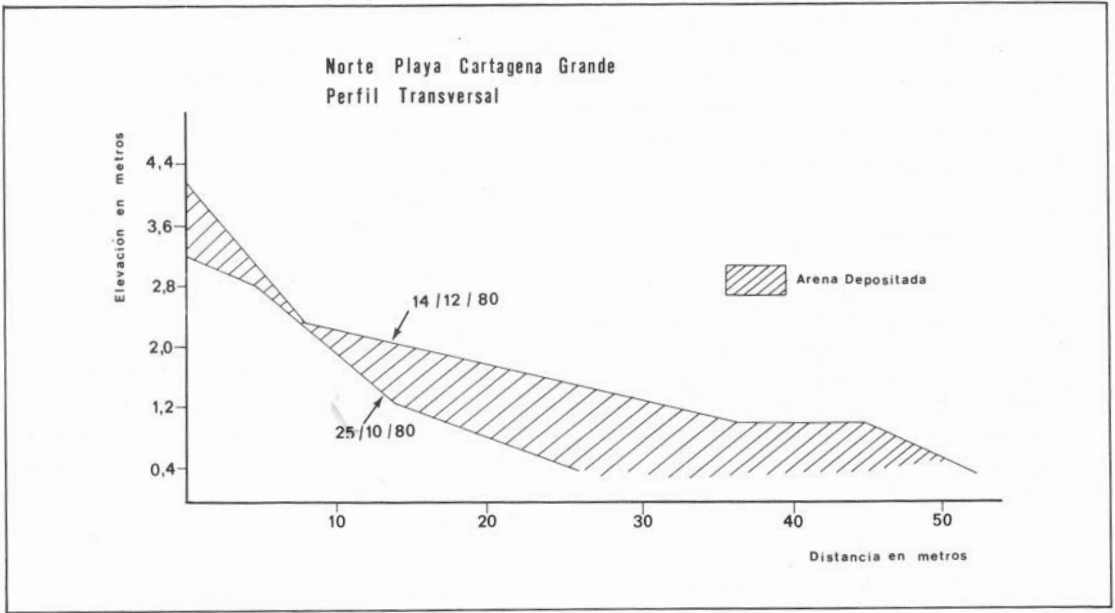
Figura 6: Variación del perfil topográfico al norte de Playa Grande de Cartagena, entre el 25 de octubre y el 14 de diciembre de 1980.

Los perfiles representados en las figuras 6 y 7, muestran variaciones locales en el comportamiento de la playa de Cartagena, la cual frente a la laguna del mismo nombre, aumentó su ancho en unos 200 m en los últimos 100 años. Eso se deduce de una

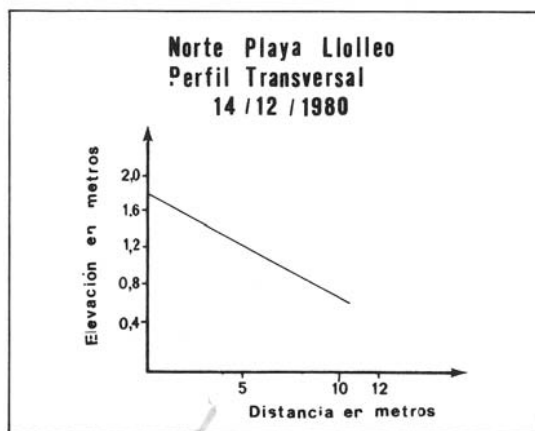
Figura 8: Perfil topográfico al norte de playa Llolleo. 14 de diciembre de 1980.

En una serie de perfiles topográficos trazados en octubre y diciembre de 1980, se observa que el estrán se estrecha hacia el norte de la playa, llegando a un ancho mínimo de 10,5 m, siendo de 48 m para el sur de la playa (figuras 8, 9 y 10). Esto se debe a la presencia en dicha parte de casas construidas muy cerca del mar y localizadas sobre rellenos artificiales, previa eliminación de parte de las dunas, a unos 3 m de altura sobre el nivel del mar.

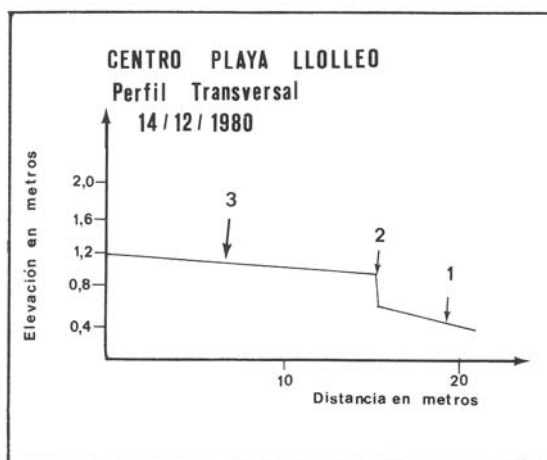
Figura 9: Perfil topográfico al centro de la playa Llolleo. 26 de octubre de 1980 (corresponde a la fotografía 11). 1. Baja playa; 2. Microacantilado; 3. Alta playa.

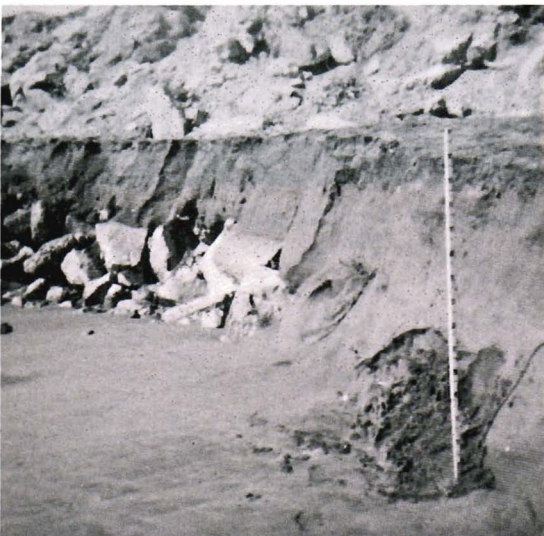
Fotografía 9: Norte playa Llolleo. 26 de octubre 1980.

La dinámica evolutiva de la playa de Llolleo, podemos observarla al comparar las fotografías 9, 11 y 13, con las fotografías 10, 12 y 14.

Se puede observar que los microacantilados desaparecieron en diciembre (fotografías 10 Y 12), excepto en el perfil establecido en la parte centro-sur de la playa (fotografía 14), ya que entre octubre y diciembre el mar continuó erosionando y rebajando el estrán hasta atacar la duna misma (fotografías 11, 12, 13 Y 14).

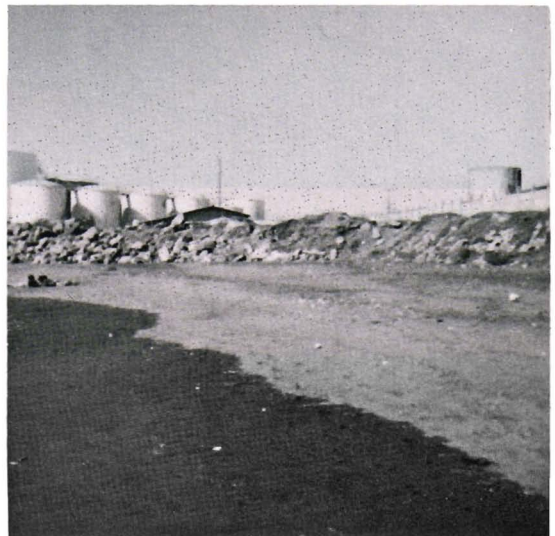
Fotografía 10: Norte playa Llolleo, 14 de diciembre 1980.

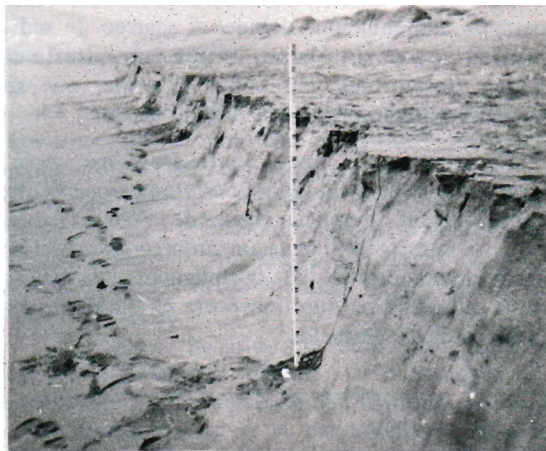
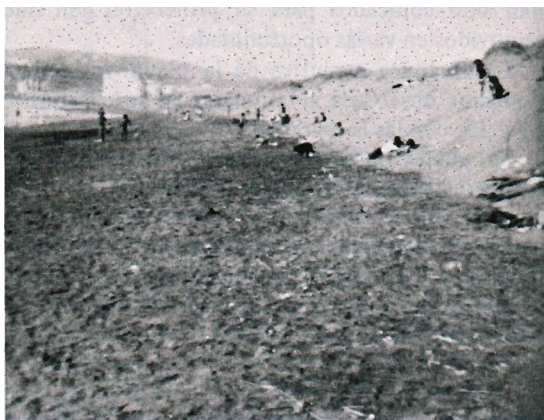
Fotografía 11: Centro playa Lolloe. 26 de octubre 1980. *Fotografía 12:* Centro playa Lolloe, 14 de diciembre 1980.

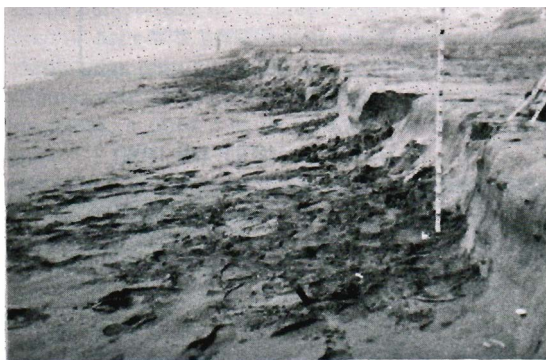
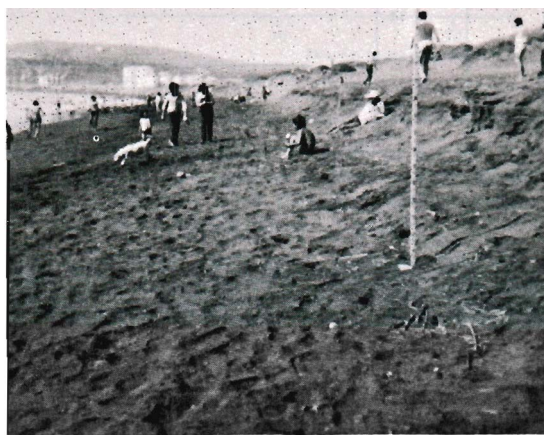
Fotografía 13: Centro Sur playa Lolloe. 26 de octubre 1980. *Fotografía 14:* Centro Sur playa Lolloe. 14 de diciembre 1980.
