COMPORTAMIENTO DE LA CORROSIÓN DE VIGAS DE CONCRETO REFORZADO EN PRESENCIA DE NaCl Y Na₂SO₄ AL 3.5 %

BEHAVIOR OF THE CORROSION OF REINFORCED CONCRETE BEAMS IN PRESENCE OF NaCl AND Na₂SO₄ 3.5 %

Por / By **Demetrio Nieves Mendoza, Manuel Bustamante Vega, Facundo Almeraya Calderón, Jorge Uruchurtu Chavarin, Citlalli Gaona Tiburcio**

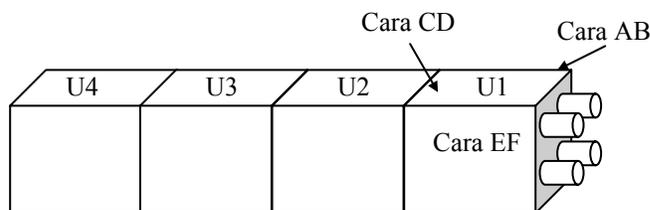
Figura 5. Cuadrícula de las gráficas de isotenciales

U4		
U3		
U2		
U1		
Cara AB	Cara CD	Cara EF

Los valores obtenidos del potencial de corrosión de vigas expuestas a cloruro de sodio oscilan entre -115 y -290 mV, como se puede ver en las Figuras 6 y 7. Para apoyar al lector en la interpretación de las graficas de isopotenciales en sus distintas zonas representadas por la cuadrícula, en la Figura 5 se muestra el esquema de la viga con sus diferentes zonas así como también la cuadrícula de las graficas de isopotenciales.

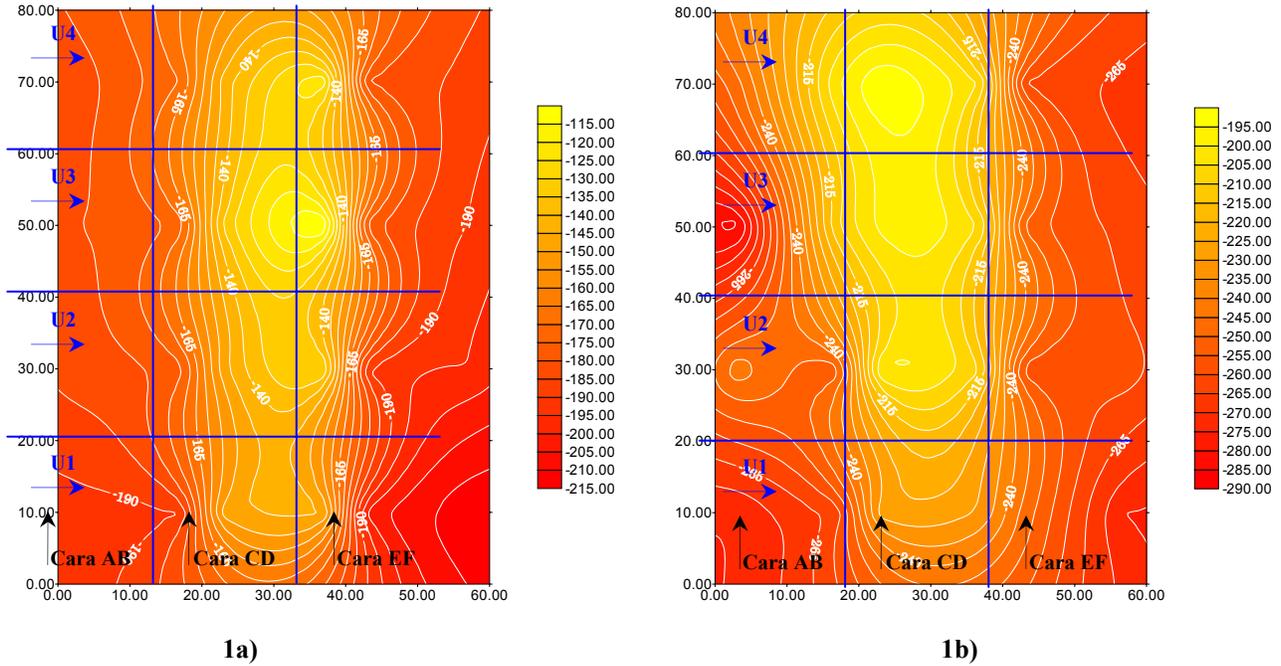
Figura 6. Líneas de isotenciales en vigas expuestas en NaCl, 1a) Viga 1 (DDDD), semana 3 ; 1b) Viga 2 (PPPP), semana 3

En las graficas de isopotenciales de corrosión de las vigas que presentaron los valores de potencial más elevados en ambos medios corrosivos (Figuras 6-9), yendo de un color amarillo (potenciales menos negativos) a un rojo intenso (potenciales más negativos). Los potenciales más negativos se presentan en las caras laterales de la viga puntos de medición y caras (AB y EF). En el eje "Y" se representa la longitud de la viga y en el eje "X" el ancho de la viga, además se analiza el criterio de valoración de potenciales del acero en concreto contra el electrodo de Cu/CuSO₄ (Andrade, 1996).

Como se puede observar en las graficas de isopotenciales de corrosión (Figuras 6-9), la parte central de la grafica corresponde a la cara superior de la viga, la cual presenta los valores de potencial más noble, esto se puede deber al escurrimiento del electrolito, concentrándose esté en la parte inferior de la viga, y debido a esto los potenciales obtenidos en las caras laterales (cara AB y EF) son menos nobles que en la cara superior.

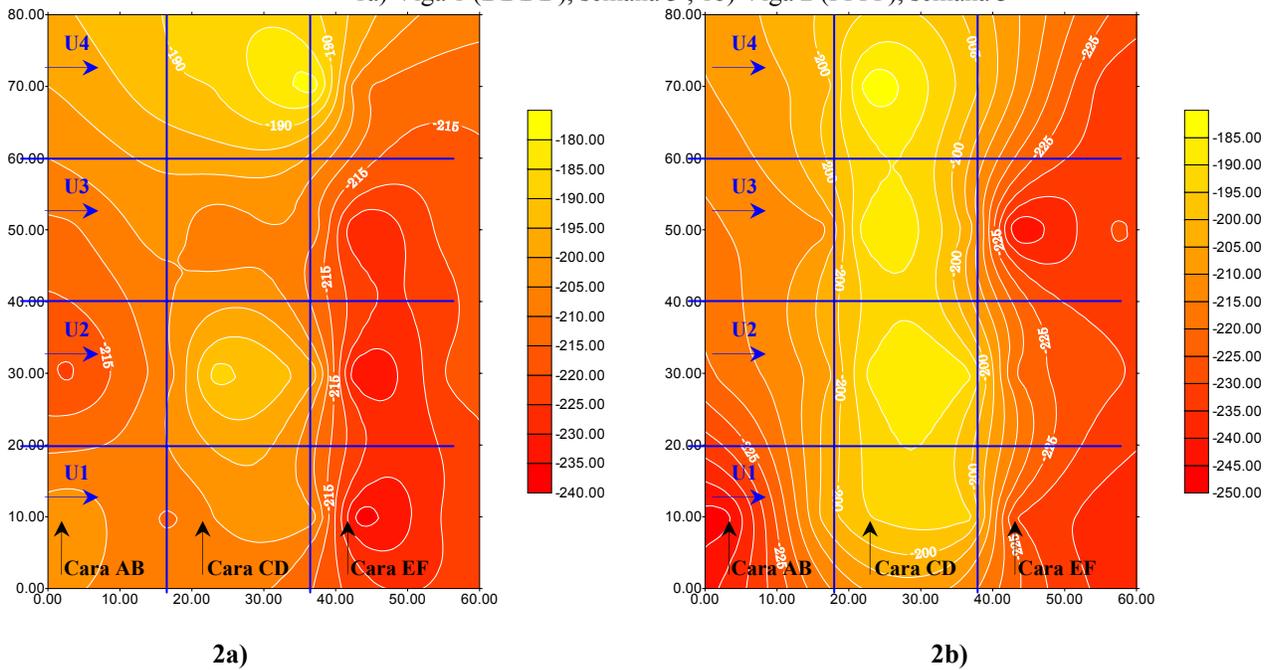
Figura 7. Líneas de isotenciales en vigas expuestas en NaCl

2a) Viga 4 (PDDP), semana 3 ; 2b) Viga 5 (PDDP), semana 3

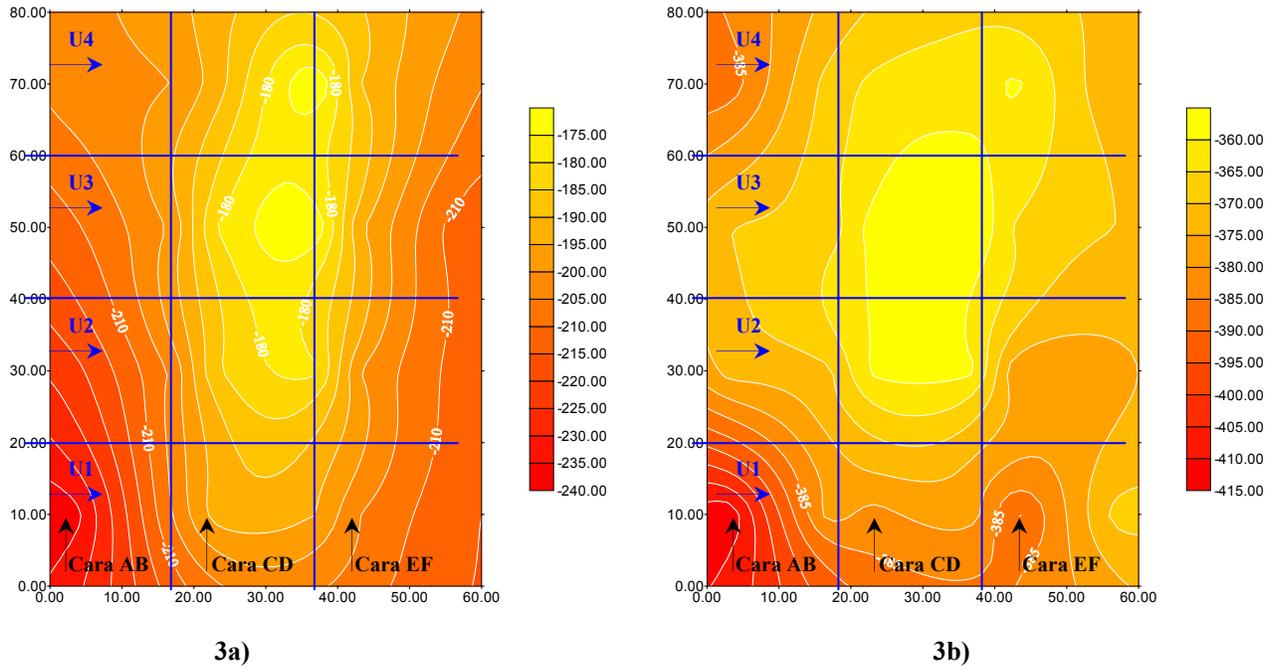
Figura 8. Líneas de isopotenciales en vigas expuestas en Na_2SO_4 ,
3a) Viga 7 (DDDD), semana 8 ; 3b) Viga 8 (PPPP), semana 8

Los valores de potencial de corrosión obtenidos en Na_2SO_4 oscilaron entre -175 y -450 mV, lo cual indica que el potencial se vuelve cada vez más activo o electronegativo (ver las Figuras 8 y 9).

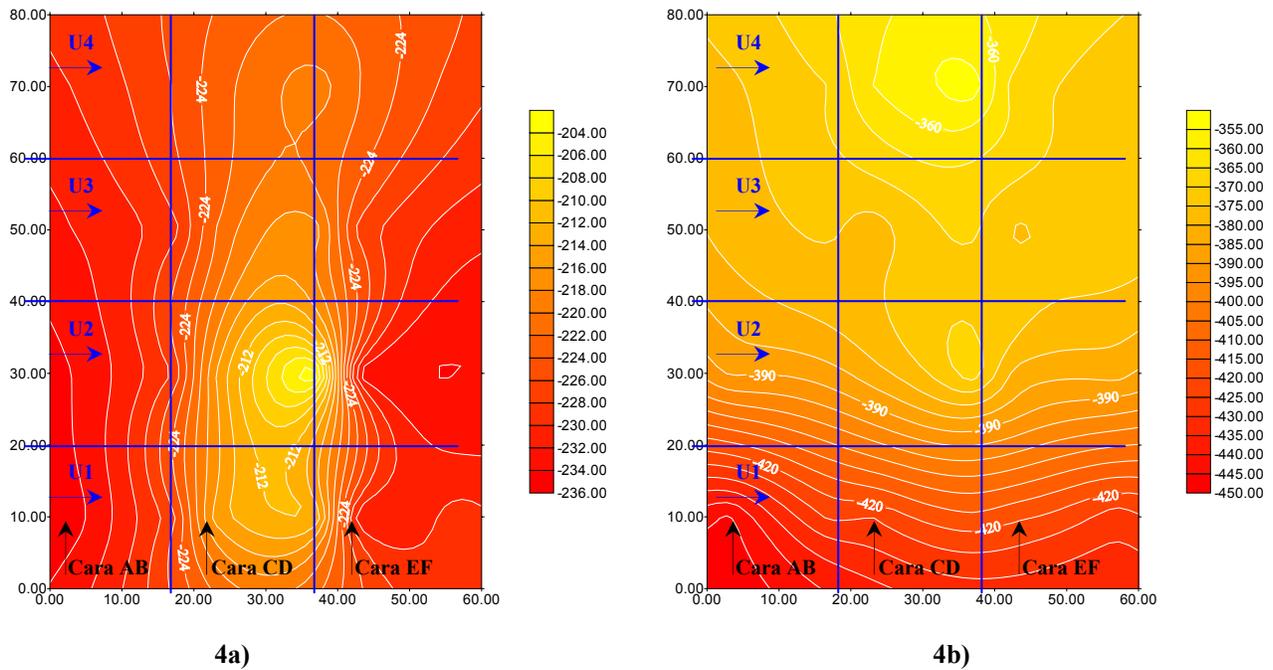
Figura 9. Líneas de isopotenciales en vigas expuestas en Na_2SO_4 ,
4a) Viga 10 (PDDP), semana 8 ; 4b) Viga 11 (PDDP), semana 8

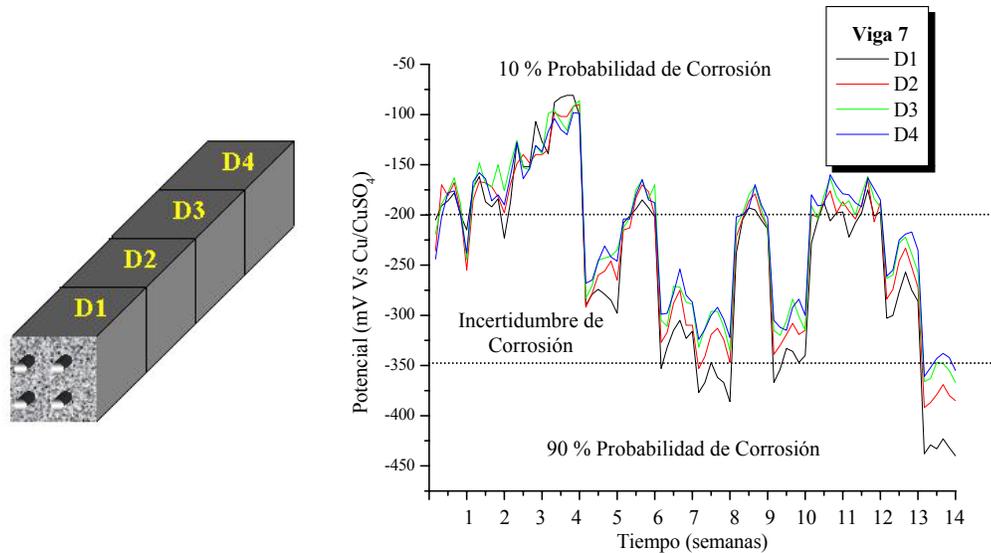
Figura 10 . Potenciales de corrosión, viga 7 (DDDD).

Las mediciones de potenciales de corrosión se grafican de manera que se observen los niveles de probabilidad de que exista o no corrosión (Figura 10), marcando los rangos con líneas punteadas, esta grafica de potenciales corresponde a la viga 7 (con todas sus zonas no protegidas, DDDD)

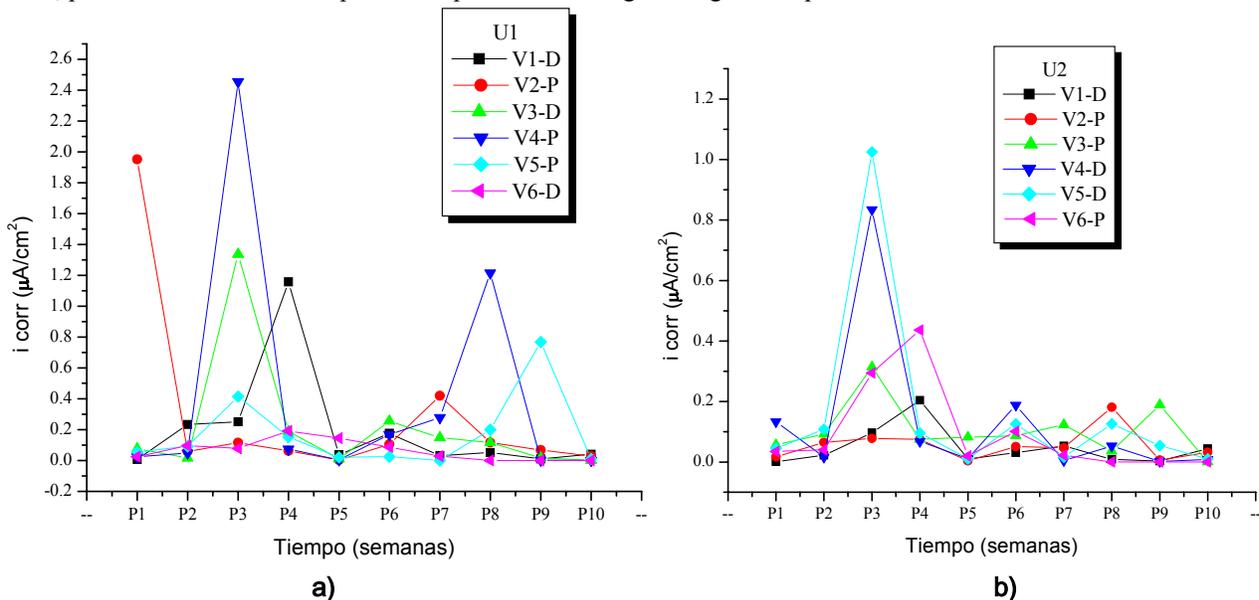
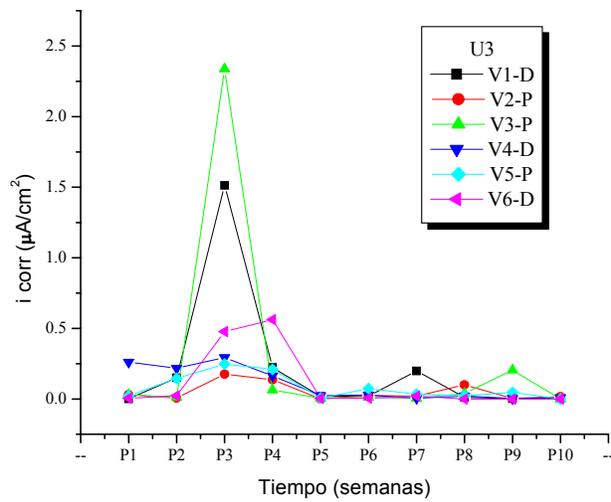
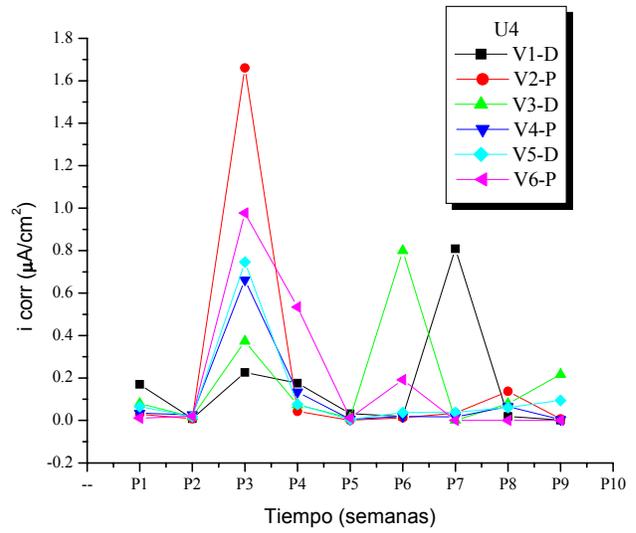
Figura 11. Comportamiento de la velocidad de corrosión en función de la zona de la viga, vigas expuestas en NaCl.

El análisis de los datos de ruido electroquímico se presentan en forma condensada en las Figuras 11 y 12, donde se puede observar el comportamiento de la i_{corr} en función del tiempo de exposición de las vigas en estudio. En las gráficas ya mencionadas se puede ver que las vigas al entrar en contacto con el electrolito (semana 3), principalmente con NaCl, presentan un incremento la velocidad de corrosión en todas las vigas, disminuyendo esta a la siguiente semana, esto se puede deber a la formación de una película de óxido en la superficie de la varilla de refuerzo. Mientras que en Na_2SO_4 , el incremento de la velocidad de corrosión se presentó en diferentes semanas para cada viga. El sulfato ataca principalmente al concreto, provocando microfisuras por donde penetran otros agentes agresivos para el acero de refuerzo.

De acuerdo con la clasificación de la Tabla 2, en ambos medios se presentaron niveles de corrosión muy elevados, con velocidades de corrosión de hasta $2.454 \mu\text{A}/\text{cm}^2$ en NaCl y de $2.839 \mu\text{A}/\text{cm}^2$ en Na_2SO_4 , correspondiendo a la viga 4 zona U1 (zona Protegida) semana 3, y viga 7 zona U4 (zona no protegida) semana 8, respectivamente. Así como también en ambos medios se obtuvieron velocidades de corrosión de nivel despreciable con valores de hasta $0.000001 \mu\text{A}/\text{cm}^2$.

Las vigas expuestas a ciclos de inmersión y secado en NaCl (vigas 1-6), presentan en la semana 3 un incremento en la velocidad de corrosión en todas las zonas de las vigas, mientras que en la semana 10, la tendencia de la velocidad de corrosión en todas las vigas es la de disminuir, alcanzando valores de nivel de corrosión despreciable.

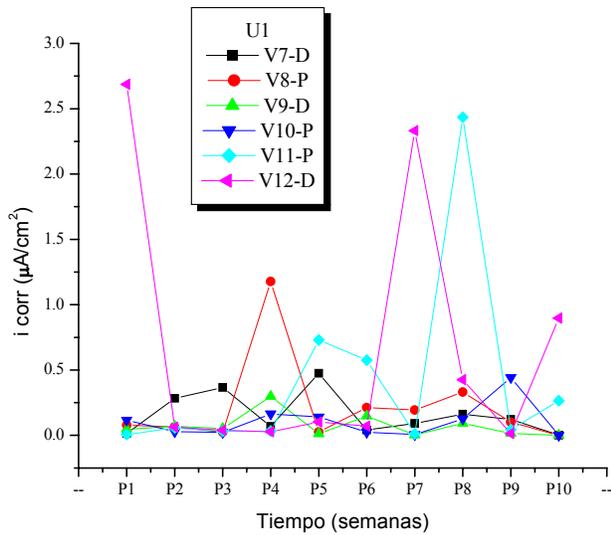
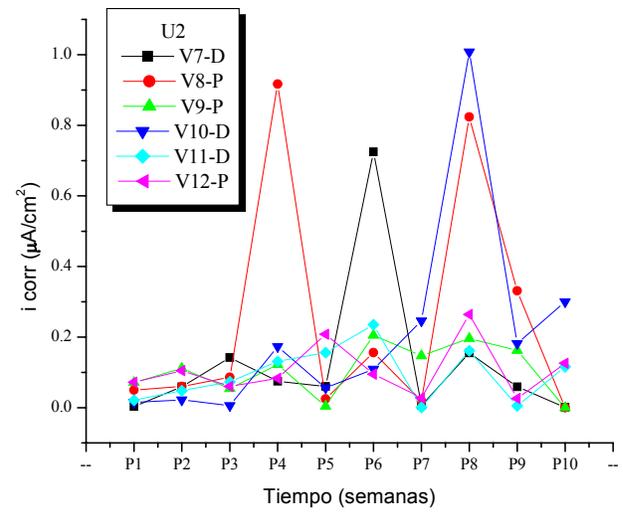
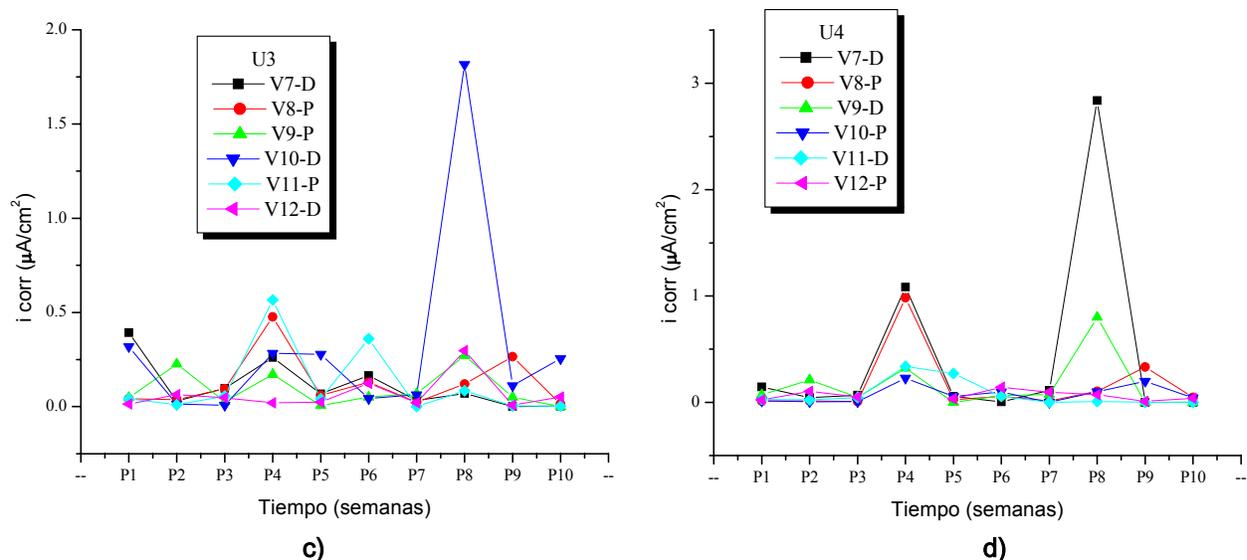
Figura 12. Comportamiento de la velocidad de corrosión en función de la zona de la viga, vigas expuestas en Na_2SO_4 .

Las vigas que estuvieron en Na_2SO_4 , presentaron dos incrementos en la tendencia de la velocidad de corrosión en las semanas 4 y 8.
