Investigación del Colapso de un Muro de Mampostería de Ladrillo no Reforzado Bajo Fuerzas de Viento Moderado

Unreinforced Brick Masonry Wall Collapse Investigation Under Moderate Wind Loads

A. Aviram *, J.W. Badillo **, J.A. Prieto ^{1**}, J.D. Jaramillo **

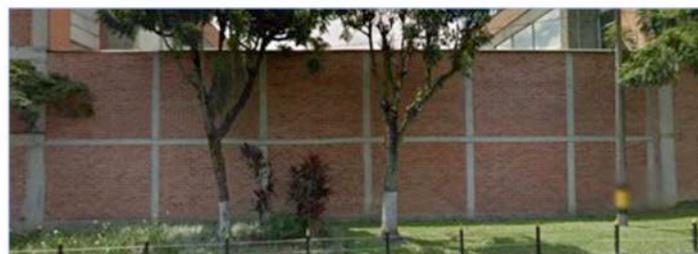
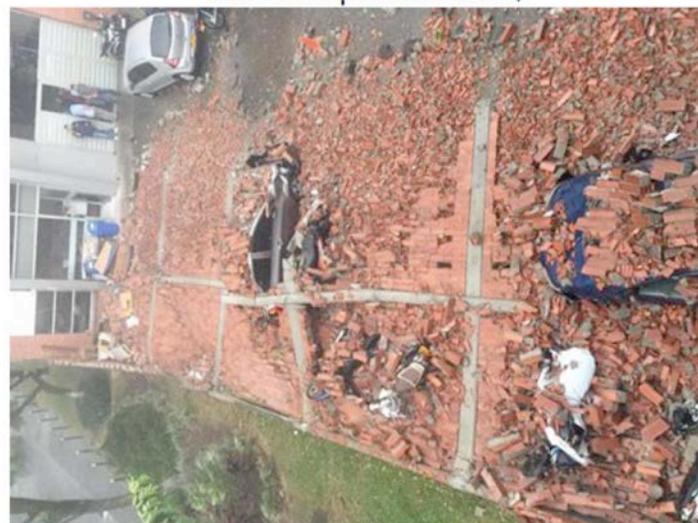
Figura 1. Muro de mampostería de ladrillo no reforzado, antes y después del colapso

(a) Antes del colapso (no se muestran las perforaciones realizadas posteriormente)

(b) Muro colapsado

Las perforaciones del muro, presentadas en la Figura 3, fueron agregadas en una fecha desconocida con posterioridad a la construcción del muro original (Figura 1), lo que indica que la preocupación por el mal comportamiento del muro sólido frente al viento existía desde antes de su colapso.

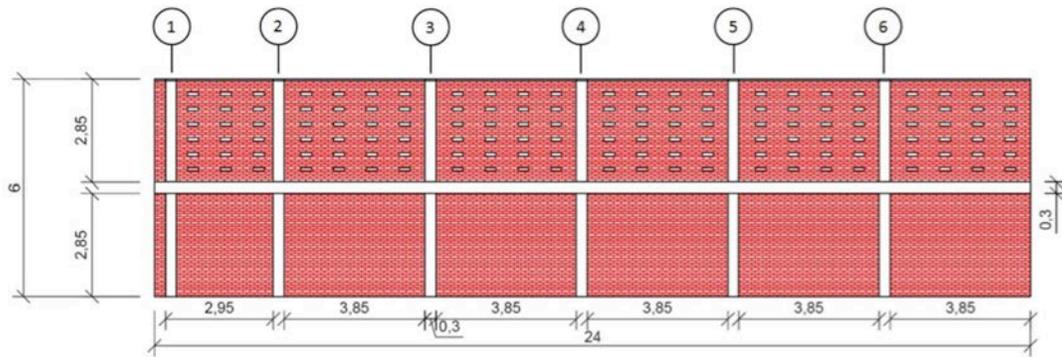
Figura 3. Evaluación del muro (en metros)

La geometría general y la sección transversal del muro de mampostería de ladrillo no reforzada y los pórticos intermedios presentados en las Figuras 3 y 4 se basan en las mediciones y observaciones realizadas en el sitio, y en algunas muestras de ladrillos. El espesor de la unidad de ladrillo del muro medía 1,1 cm en promedio. Las juntas de mortero horizontal y vertical que conectaban las unidades de ladrillos medían entre 1 y 2 cm de espesor.

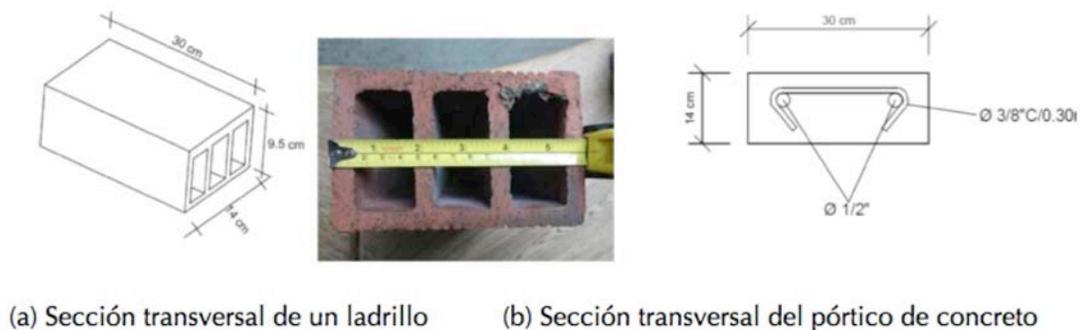
Figura 4. Dimensiones y refuerzo del pórtico de concreto y mampostería

(a) Sección transversal de un ladrillo

(b) Sección transversal del pórtico de concreto

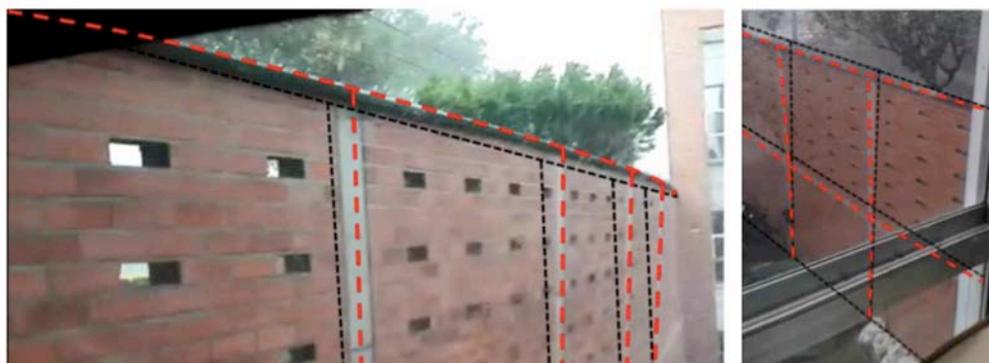
Usando como evidencia los registros de unos videos grabados desde dos ángulos diferentes al momento del colapso, las deflexiones máximas en la parte superior del muro al inicio del colapso se estimaron entre 15 y 20 cm (Figura 5). Además, los elementos de columna y de mampostería mostraron una restricción rotacional limitada en la base, al igual que una forma parabólica deformada. La secuencia de colapso (Figura 2) y el patrón de los escombros (Figura 1b) también revelaron que una vez que fallaron los apoyos horizontales en los extremos del muro, la mampostería y los pórticos de concreto sufrieron grandes desplazamientos y rotaron juntos hacia el suelo.

Figura 5. Deformación del muro al inicio del colapso visto desde dos ángulos diferentes (las líneas discontinuas negras indican la posición original en reposo. Las líneas discontinuas rojas indican la forma deformada al inicio del colapso)

registradas en la región al momento del colapso. Las demandas de desplazamiento al inicio del colapso, del orden de 15-20 cm y la secuencia del colapso, se determinaron a partir de los registros de los diversos videos grabados en el sitio.

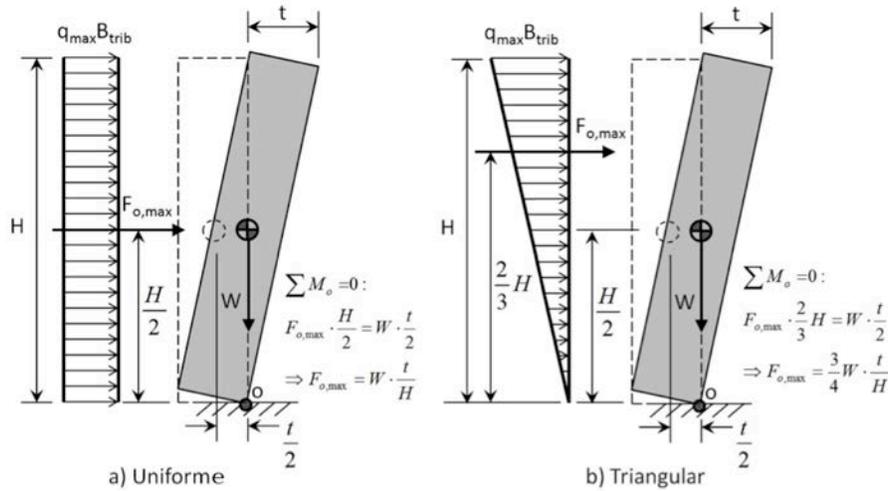
En este estudio, la fuerza de viento dinámico se aplicó como presión o fuerza estática, usando tanto una distribución uniforme como triangular (Figura 6) e ignorando las fuerzas inerciales. El equilibrio del momento de flexión alrededor del punto de pivote en la base del muro permite determinar la fuerza máxima admisible del viento sobre el muro antes de que se vuelva inestable. Al inicio del colapso, el centro de la masa del muro se desplaza horizontalmente más allá del punto de pivote proyectado, provocando el derrumbe del muro. En esta fórmula, la capacidad de desplazamiento es en gran parte una función del espesor del muro mientras que la capacidad de resistencia, evaluada en forma separada, se ve significativamente influenciada por las condiciones de límite supuestas.

Figura 6. Muro en voladizo rígido al inicio de la oscilación

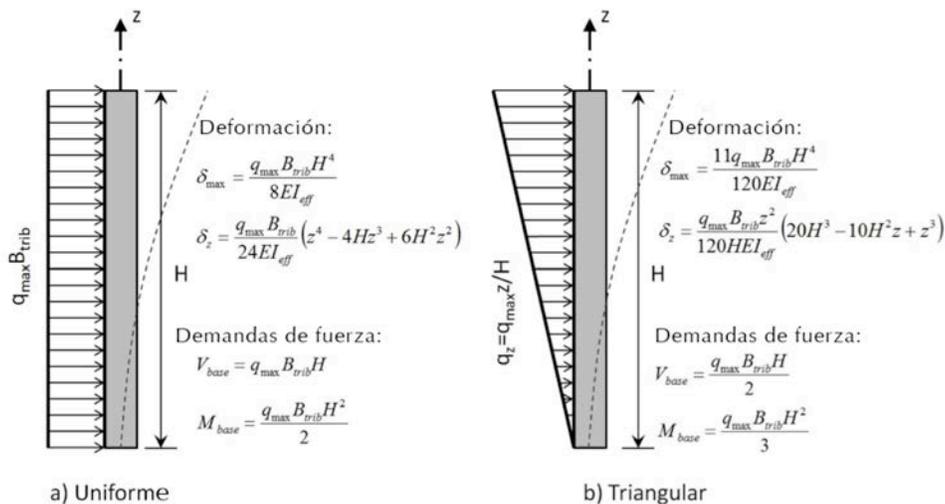
Figura 7. Demandas de fuerza y deformación en las columnas de concreto en un modelo en voladizo deformable

En este modelo, para una demanda de deflexión a media altura igual a la mitad del espesor del muro, la deflexión en la parte superior del muro se calculó en aproximadamente 20 cm para ambas fuerzas de viento, uniforme y triangular. Lo anterior indica que si la resistencia de la columna y la fijación de la base fueran adecuadas, la parte superior del muro podría haberse desviado hasta 20 cm sin que se hubiera derrumbado debido a los efectos P-Delta.

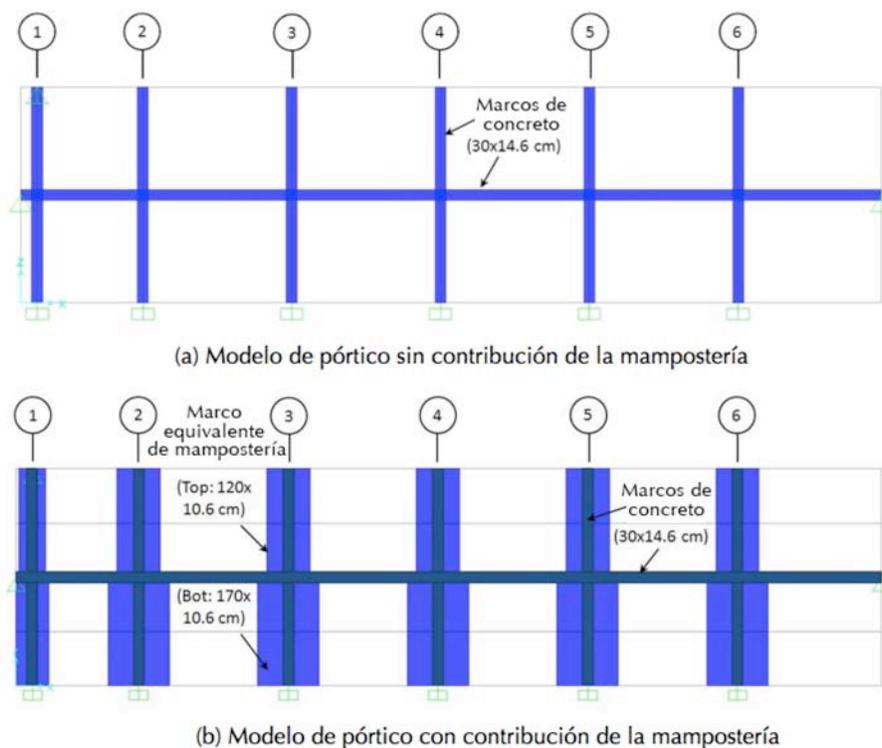
Se estudió la contribución de la viga horizontal a la resistencia a flexión del muro fuera del plano en los modelos de pórtico (Figura 8) usando el programa de análisis estructural SAP2000 Versión 19.2.1. El modelo de pórtico sin contribución de la mampostería (Figura 8a) supone que los pórticos de concreto soportan el peso tributario del concreto y mampostería, así como las presiones de vientos tributarios (Figura 9). Se supuso que las columnas estaban completamente fijas en la base; en cambio, a las vigas se les asignó apoyos de pasador en los extremos del muro. Las propiedades de las secciones transversales de los elementos de pórtico se definieron al igual que en el modelo en voladizo deformable. En el modelo de pórtico con contribución de la mampostería (Figura 8b), se agregaron elementos de pórtico de mampostería equivalente en paralelo a las columnas de concreto, pero se ignoró la contribución de

Figura 8. Renderizado de los modelos de pórtico en SAP2000

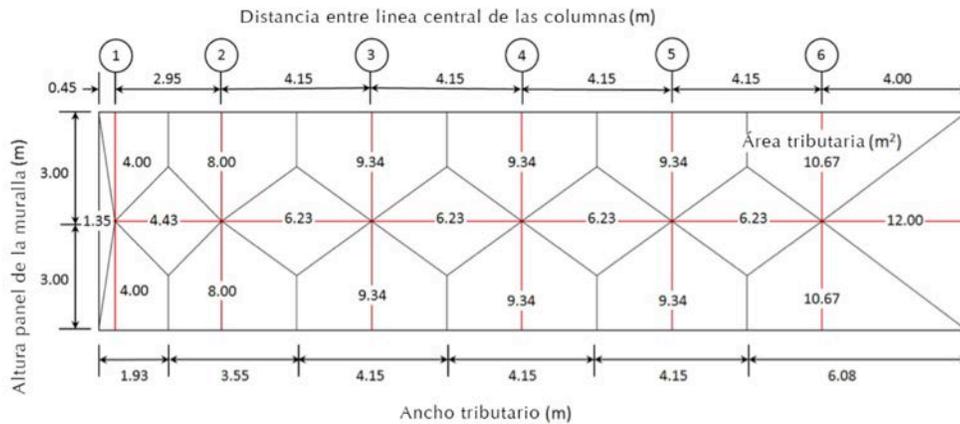
la mampostería a las vigas de concreto. Para la mitad inferior del muro, el ancho efectivo de la mampostería se considera como 6 veces el espesor del muro o bien, 85 cm a cada lado de la columna, de acuerdo a la NSR-10 Sección D5.4.4 para cargas fuera del plano de la mampostería en hiladas. El ancho efectivo para la mitad superior del muro se estimó como la distancia desde el borde de la columna y el centro de la abertura más cercana del muro o bien, aproximadamente 60 cm a cada lado de la columna. El espesor equivalente de una sección de mampostería sólida resistente a las demandas de flexión y cortante se calculó en 10,6 cm desde el hueco de las unidades de mampostería de 14,6 cm de altura en la dirección de flexión fuera del plano y en 1 a 2 cm para las juntas de mortero vertical que conectan las unidades. En el modelo, la inercia a flexión elástica fuera del plano de la mampostería, I_m , se redujo significativamente en un factor de 0,1, esto es:

Figura 9. Ancho y áreas tributarias en los modelos de pórtico

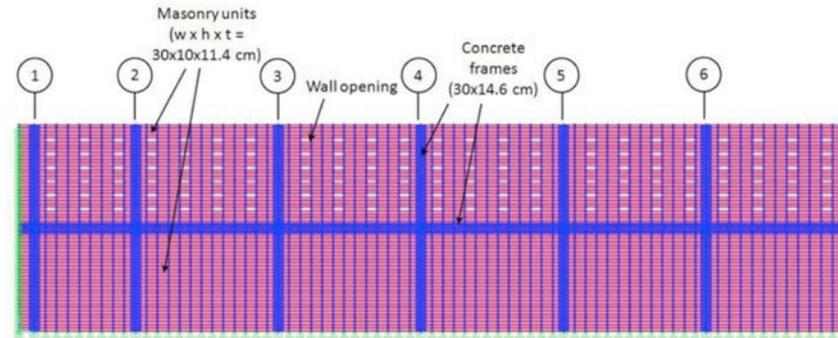
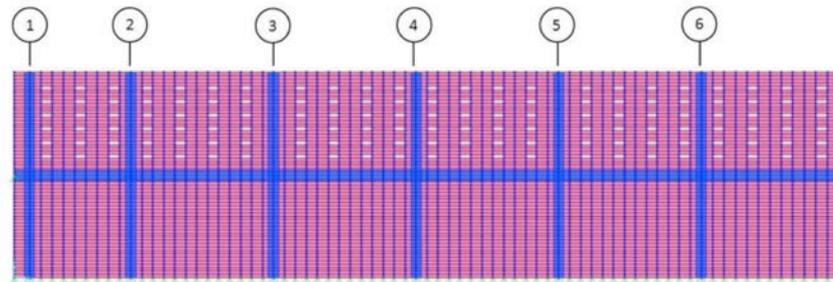
(a) Bordes del muro restringidos usados para estimar las demandas de esfuerzos en los apoyos de los extremos

(b) Bordes verticales de mampostería no reforzada para estimar las demandas máximas de deflexión y flexión en la parte superior del muro cerca de la base

Figura 10. Renderización de los modelos de elemento finito (EF) en el SAP2000 que muestra las dimensiones de los elementos de pórticos de concreto y mampostería de ladrillo, las condiciones de límite y las aberturas del muro en los paneles de mampostería

La fuerza de viento se aplicó como presión de viento sobre los elementos de cáscara de la mampostería usando distribuciones uniformes o triangulares, como se discutió anteriormente. La mampostería se consideró como articulada en la base y a lo largo de toda la altura del muro en ambos bordes verticales para estimar la demanda de esfuerzo máximo en los dos apoyos de los extremos; mientras que para estimar las demandas máximas de deflexión y flexión de los elementos de mampostería y del concreto en la base del muro, se quitaron los apoyos de la mampostería simple de los dos extremos verticales. La Figura 10 muestra los detalles del modelo de elemento finito en el SAP2000.

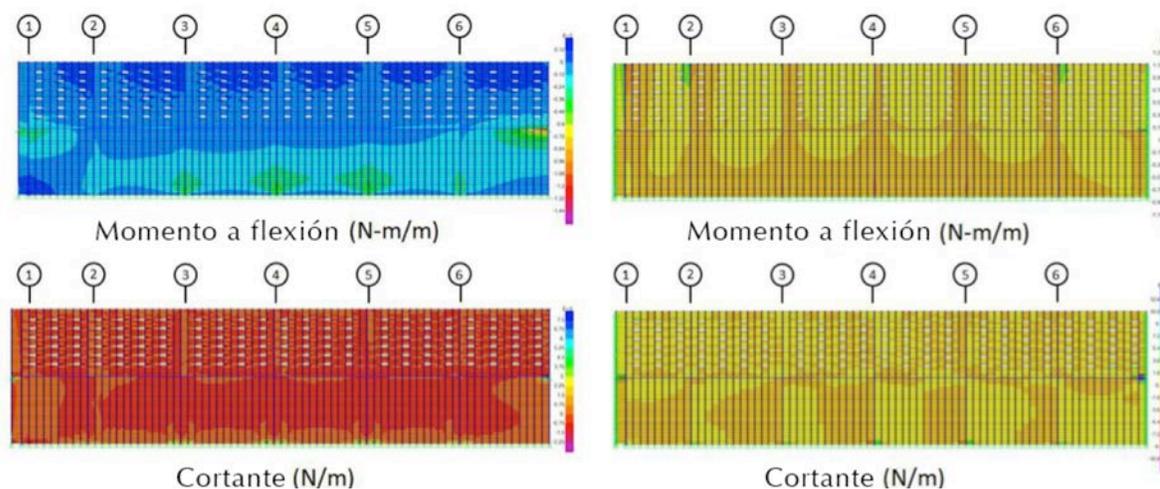
En el modelo de EF, adicionalmente a la flexión vertical del muro, la flexión horizontal de los paneles de mampostería entre las líneas de columnas también presentó altas demandas de esfuerzos, principalmente cerca de los dos extremos en la parte superior del muro (Figura 11 y Tabla 6).

Figura 11. Resultados del modelo de EF bajo presión de viento uniforme

Las RDC resultantes que predicen la falla eran mayores a las obtenidas cerca de la línea base de las columnas. Estos resultados coinciden con la evidencia mostrada por el video donde la secuencia de colapso se inicia con la pérdida de apoyo en los extremos del muro.
