Structural conditioning factors of the installation of rooftop hvac equipment on existing load-bearing masonry buildings: Case study

Condicionantes estructurales de la implantación de instalaciones de climatización en cubiertas de edificios existentes de muros de carga: Caso de estudio

T. Martins ^{1*}, J. Fernández ^{**}, J. Fernández ^{*}

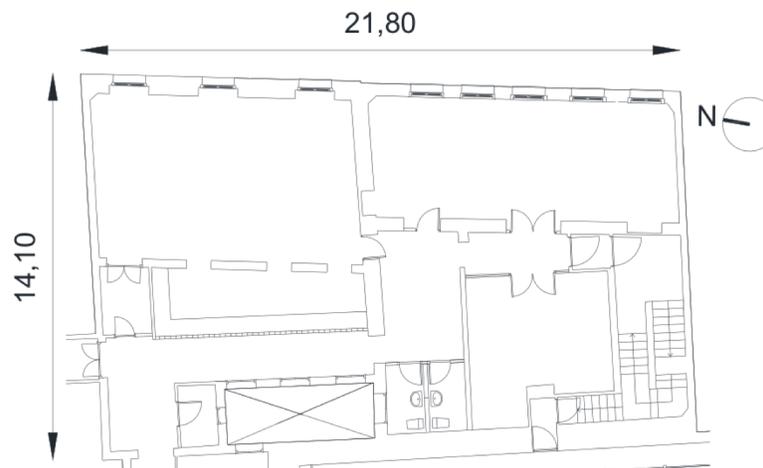
Figura 1. Croquis parcial de la planta bajo cubierta del inmueble objeto de análisis, correspondiente a la zona del edificio sobre la que se pretenden disponer dos unidades de tratamiento de aire

El inmueble objeto de análisis se construyó en el siglo XVIII. Se trata de un notable edificio de uso público situado en el casco histórico de Madrid y, cuya estructura está formada por forjados unidireccionales constituidos por viguetas metálicas que apoyan sobre muros de fábrica de ladrillo (Figura 1). Sobre este edificio se ha decidido llevar a cabo una actuación generalizada de mejora de sus sistemas de climatización que obligó a disponer diferentes instalaciones en la cubierta del mismo: unidades de tratamiento de aire, enfriadoras, bombas de calor, equipos autónomos, etc.

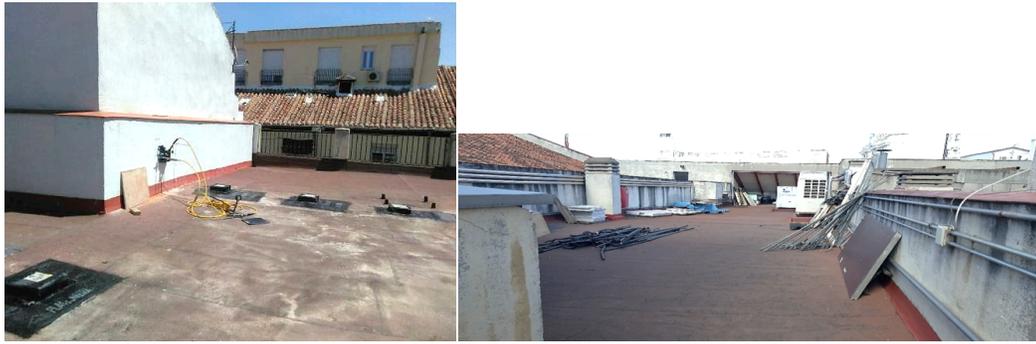
Figura 2. Vistas generales de la cubierta del edificio

Tras la inspección de daños se llevó a cabo una campaña de calas en la cubierta (Figura 2) y en algunos tramos de muros de carga bajo la misma con el objeto determinar su configuración.

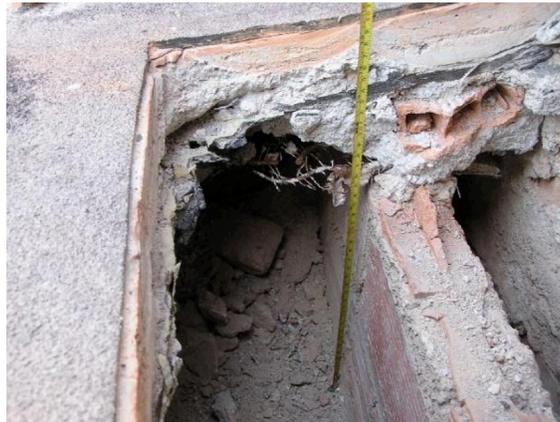
Figura 3. Vista de una de las calas realizadas en la cubierta del edificio

- El revestimiento de la estructura de cubierta se resuelve con tabiques palomeros de ladrillo de 20 cm de altura sobre los que se disponen diferentes capas de remate de la cubierta (rasillas, laminas impermeabilizantes, etc.) hasta configurar una altura total del conjunto de unos 30 cm (Figura 3).

- Los forjados de la cubierta son unidireccionales, formados por viguetas metálicas tipo IPN 160, con un interjeje de 75 cm y entrevigado de revoltón de fábrica de una rosca de ladrillo y una capa de reparto de entre 2 cm y 3 cm.
- Los muros de carga son de ladrillo y presentan espesores de entre un pie y dos pies.

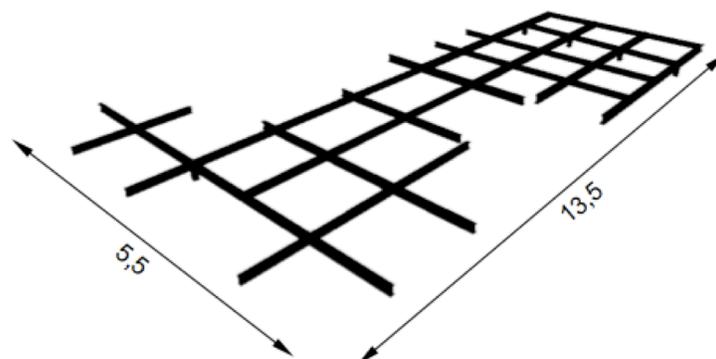
Figura 4. Representación gráfica de la configuración del Emparrillado 1

Emparrillado 1: Se plantea un único emparrillado metálico para el apoyo de enfriadoras, bomba de calor y equipos autónomos, conformado por perfiles tipo IPE 180, IPE 160 y IPE 140, aprovechando para su apoyo los soportes de una estructura metálica dispuesta en la cubierta con anterioridad –dando continuidad a sus alineaciones– y creando cinco puntos de apoyo adicionales en los tramos de muro existentes bajo dicho emparrillado (Figura 4). Para ello, se planteó perforar puntualmente el forjado para realizar macizados hasta alcanzar los tramos de muro bajo cubierta donde apoyar el emparrillado. El resto de los puntos de apoyo se materializan mediante placas de anclaje a las fábricas cuya cota superior queda por encima del emparrillado. Cabe indicar que en el extremo de esta estructura se crea un voladizo a partir de los nuevos soportes (puntos de apoyo) sobre los tramos de muro bajo cubierta.

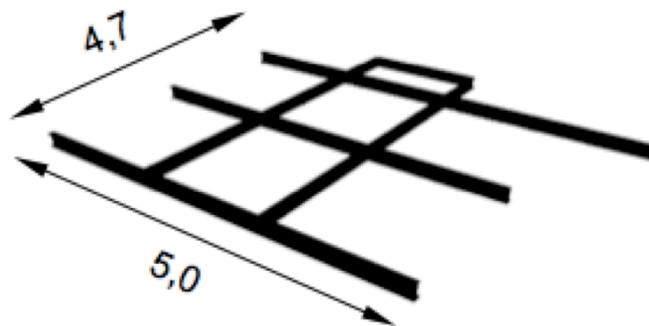
Figura 5. Representación gráfica de la configuración del Emparrillado 2

Emparrillado 2: Constituido por tres perfiles tipo IPE 160, con apoyos en placas referidas a los muros sobreelevados, y por perfiles tipo IPE 140 transversales (Figura 5), y sobre los que descansará en servicio la plataforma y los apoyos de una unidad de tratamiento de aire.

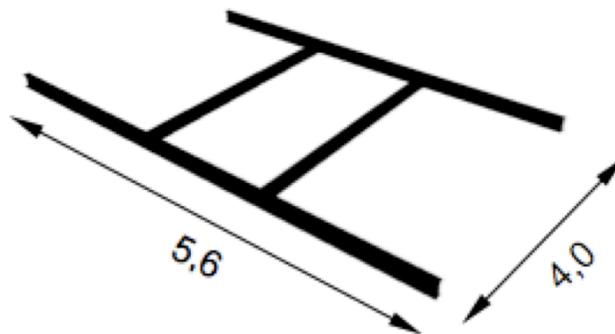
Figura 6. Representación gráfica de la configuración del Emparrillado 3

Emparrillado 3: Se materializa con dos perfiles tipo IPE 160, referidos a los tramos de muro sobreelevados mediante placas de anclaje, y dos perfiles transversales tipo IPE 140 (Figura 6), y sobre los que descansará en servicio la plataforma y los apoyos de otra UTA y de las bombas de calor.

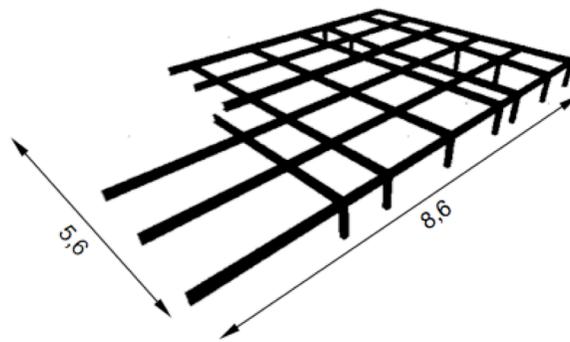
Figura 7. Representación gráfica de la configuración del Emparrillado 4

Emparrillado 4: Constituido por perfiles de tipo IPE 160 e IPE 140. Sirve para el apoyo de dos UTA. Está igualmente sobreelevado respecto de la cubierta y apoyado, bien sobre soportes de reducida longitud, que descansan a su vez sobre los muros portantes de fábrica existentes bajo la cubierta, o bien anclado mediante placas y varillas a los muros perimetrales de fábrica que quedan por encima de la cota del emparrillado (Figura 7). Éste cuenta, además, con un perfil de tipo HEB 140, que descansa sobre la cabeza de un muro ligeramente sobreelevado de la cubierta –anclado al mismo mediante placas y varillas–, y que coincide con el apoyo medianero de las dos UTA a disponer sobre esta estructura. Cabe señalar que, dada la configuración de los muros bajo este emparrillado, es necesario, también en este caso, crear en el extremo noreste del mismo un voladizo a partir de los puntos de apoyo sobre los muros de los nuevos soportes y del perfil tipo HEB 140.

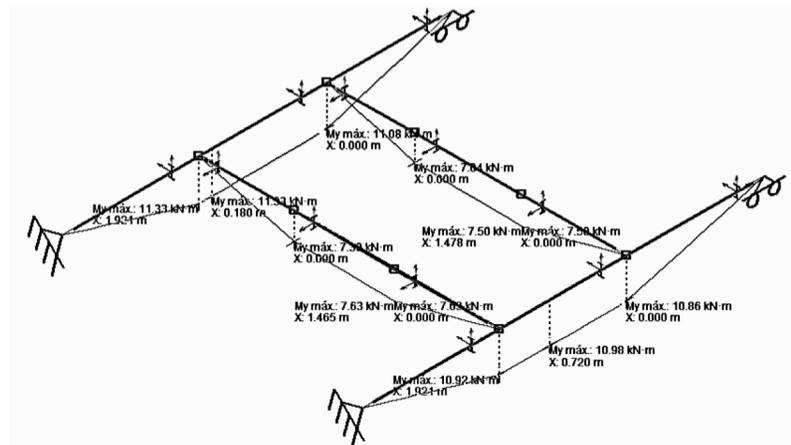
Figura 8. Leyes de momentos flectores del Emparrillado 3

Se realizó mediante el empleo de la herramienta informática de cálculo estructural METAL 3D® de CYPE INGENIEROS (Figura 8), comprobando que los perfiles planteados en el prediseño de los emparrillados (véase el apartado anterior) eran acordes con las necesidades de dimensionamiento frente a las acciones previstas sobre los mismos. Se verificó, asimismo, en cuanto a las deformaciones en perfiles, que las flechas relativas obtenidas eran inferiores a 1/250 de la luz en todos los casos.

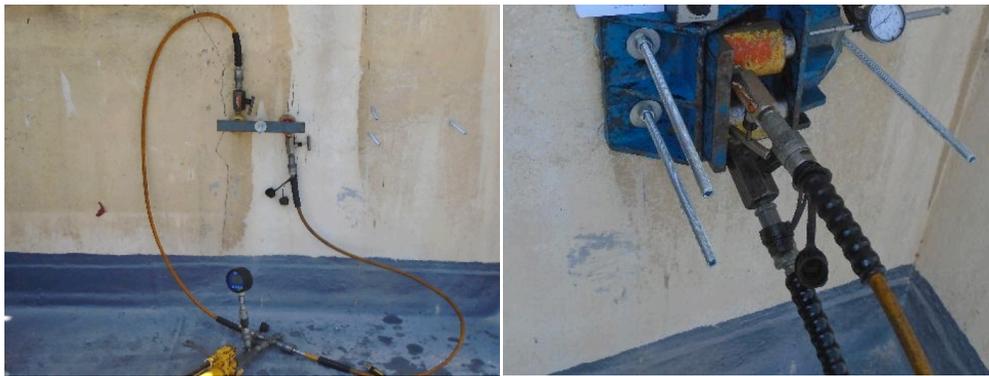
Figura 9. Ensayos de tracción y corte de anclajes

Previamente a la ejecución de los anclajes planteados para el apoyo y sujeción de los emparrillados, con el objeto de verificar la idoneidad de los mismos, se llevó a cabo una campaña de ensayos de tracción y corte (Figura 9) sobre unos anclajes de idéntica tipología que los diseñados para el emparrillado, de acuerdo con las prescripciones de ensayo que se recogen en (EOTA TR 053, 2016).

Se estableció como criterio de aceptación para los ensayos a realizar que estos serían válidos para valores de carga de tracción superiores a 3 kN y para valores de corte superiores a 6 kN.

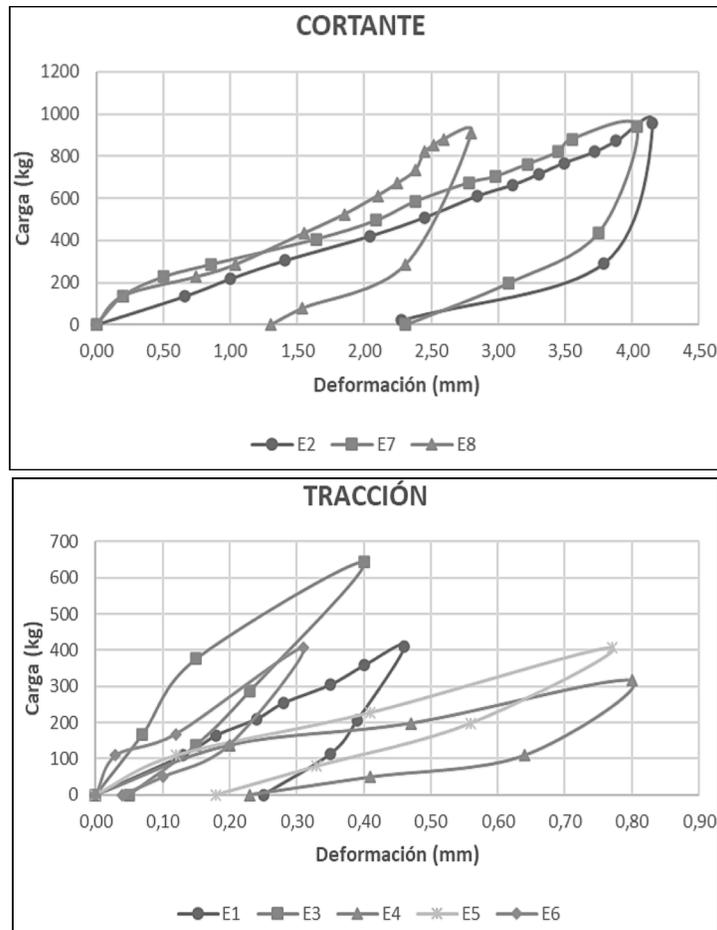
Figura 10. Curvas de comportamiento obtenidas en los ensayos de corte y de tracción

En la (Tabla 1) siguiente se presentan los resultados alcanzados en los ensayos realizados. Se recogen igualmente en la Figura 10 las gráficas de comportamiento carga-deformación obtenidas.

Ensayo	Carga de ensayo (kN)
E1 - Tracción	4,11
E2 - Cortante	9,55
E3 - Tracción	6,43
E4 - Tracción	3,16
E5 - Tracción	4,06
E6 - Tracción	4,06
E7 - Cortante	9,40
E8 - Cortante	9,10

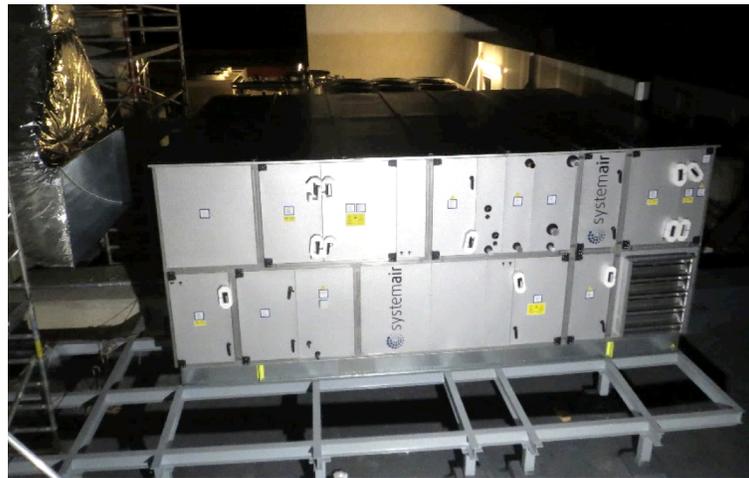
Figura 11. Disposición de dos UTA tras montaje

Tras las comprobaciones de diseño de las soluciones de apoyo y sujeción de los aparatos y la realización de los ensayos de verificación de la estructura existente, de cara a garantizar un adecuado comportamiento, tanto de las instalaciones a disponer como de las estructuras sobre las que van a descansar, resulta igualmente importante verificar in situ la adecuación del montaje de los aparatos a lo previamente definido (Figura 11).

Este control permite, asimismo, comprobar que éstos se disponen de forma adecuada y de acuerdo con los requisitos de calidad establecidos previamente para el mismo, máxime en lo relativo a la posición de sus apoyos, y que las características de los mismos se adecúan a sus prescripciones técnicas. Cabe señalar además que, en zonas urbanas densamente pobladas como la que es objeto de análisis, estas operaciones de montaje cuentan con la dificultad añadida de realizarse por la noche y mediante izado con grúa de los aparatos desde planta baja.
