Técnicas de avanzada en el diagnóstico patológico de edificaciones: “El Templete” de la Habana Vieja

Advanced techniques in building pathology diagnosis: “El Templete” of Old Havana

José Armando Chávez Hernández*, Jorge Luis Broche Lorenzo*, Carlos A. Recarey Morfa*, Fernando Sánchez García^{1*}, Miguel Angel Maestre Mesa**, Noel Pérez Martínez***

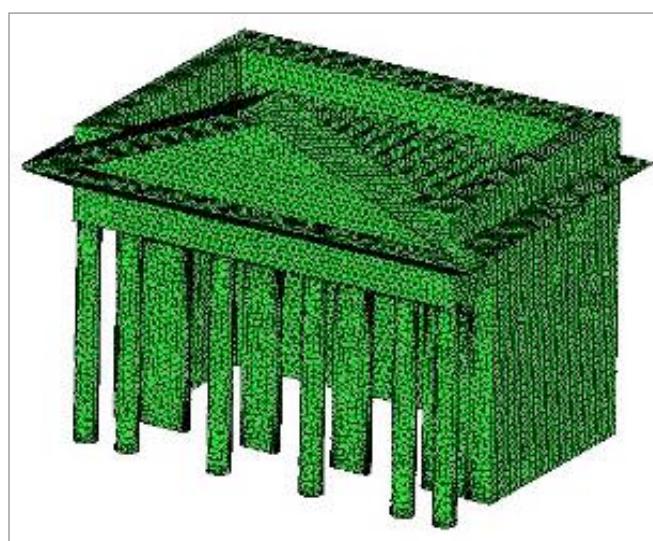
Figura 5. Modelo en 3D de la Edificación (GiD)

En el estudio de levantamiento dimensional de la edificación y los elementos estructurales que la conforman, se emplearon equipos con Laser, los que permitieron conformar los planos de planta, elevaciones y detalles con gran precisión. Posteriormente se realizó un modelo en 3D del edificio con los datos de la geometría. Los resultados indicaban que era una estructura estable y sin errores de diseño o construcción. (Figura 5)

During the dimensional survey study of the building and the structural components it is made of, laser devices were employed, which enabled the elaboration of floor drawings, storey heights and other details with great accuracy. Afterwards a 3D model was developed for the building including geometry data. Results indicated that it is a stable structure lacking of design or construction failures (Figure 5).

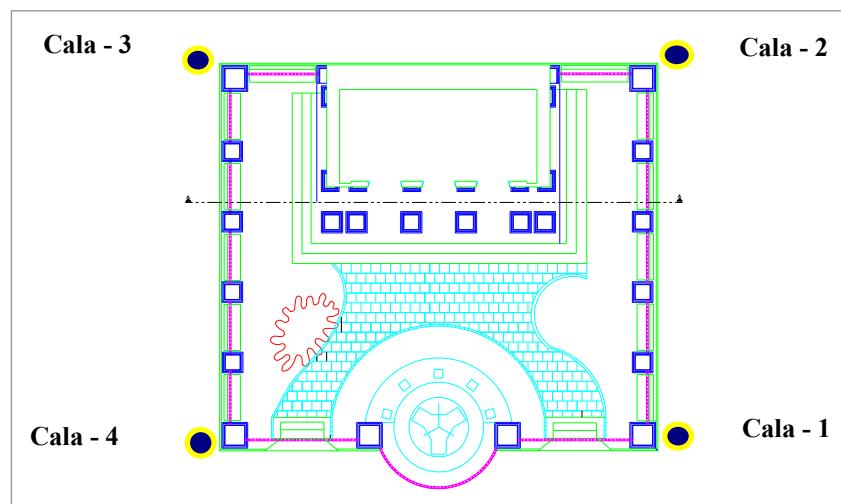
Figura 9. Ubicación de las calas
Figure 9. Test holes arrangement

También se estudió el suelo con el uso de la tomografía eléctrica, polo-polo, para recrear de forma tridimensional el suelo debajo de la edificación e incorporarlo a la modelación de la edificación. Era primera vez que se hacía este tipo de ensayo en el país. Se escogieron cuatro puntos (Figura 9) para realizar las perforaciones, de donde se extrajeron muestras del suelo y se introdujeron sondas para la radiación eléctrica. El procedimiento de perforación fue a rotación con coronas de tungsteno y porta testigos simples, encamisándose hasta los 7.40 m de profundidad. (Figura 10)

The soil was also studied by using a pole-pole electric tomography, to recreate in a three dimensional way the soil underneath the building and to incorporate this recreation into the building modelling. For the first time this type of test was carried out in the country. Four drilling points were selected (Figure 9) and soil samples were extracted by introducing electric radiation probes. Drilling procedure was made with tungsten crowns and simple bearing cores, by casing down to 7.40 m depth (Figure 10).

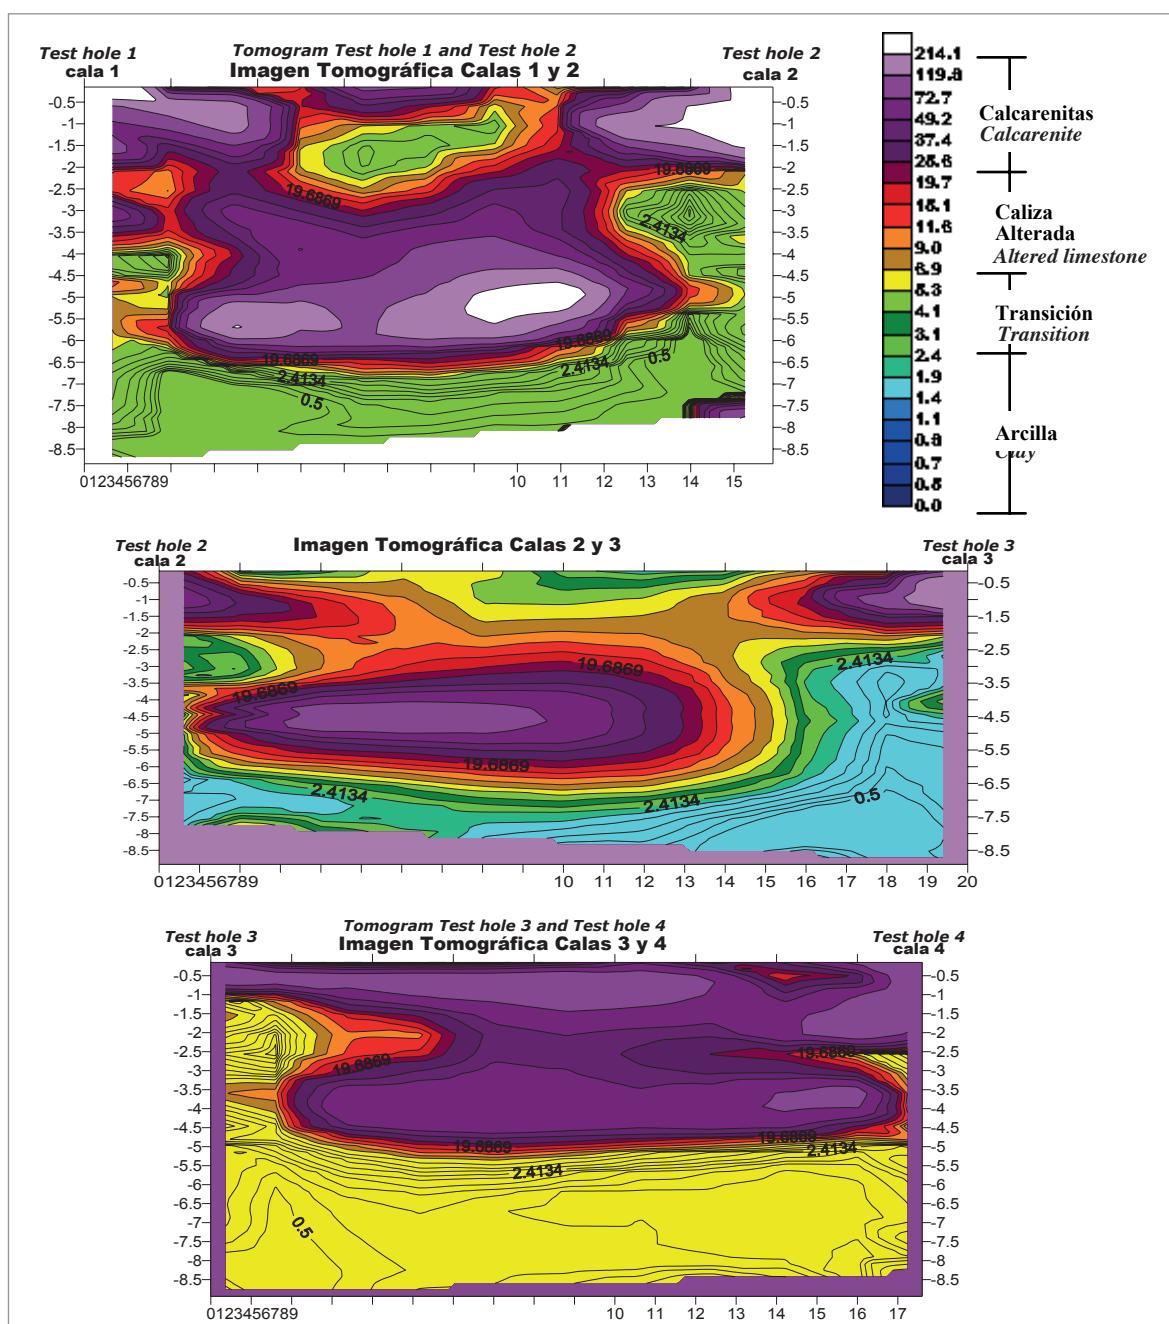
Figura 11. Imágenes reales del equipo de geoelectricidad

Se obvia en este artículo la explicación detallada de cómo se procede para el ensayo mediante la Tomografía eléctrica. El número con que se identifican las imágenes se corresponde con el número de las perforaciones y el orden en que se midió, por ejemplo la imagen T12 significa la imagen entre la cala 1 y la cala 2. Siempre la imagen será observada como si el observador se encontrara en el exterior del perímetro. Las secuencias de mediciones de los cuadripolos se realizaron mediante el software "Electre", el que además se usa para transferir al equipo de medición la forma de ejecutar las mediciones automáticamente. Se midieron seis secciones tomográficas con la variante polo-polo y para todas se elaboró la imagen tomográfica de ρ_a .

This paper obviates a detailed explanation of test procedure by means of electric tomography. The value employed to identify images tallies with drillings number and their sequence order. For instance image T12 is the image between test hole 1 and test hole 2. The image will be always seen from the perimeter outside. Quadrupole measurements sequences were developed by means of the "Electre" software, which is also used to transfer the automatic measurements method into the measuring equipment. Six tomographic sections were measured by using the pole-pole variable and tomographic images ρ_a were created for each of them.

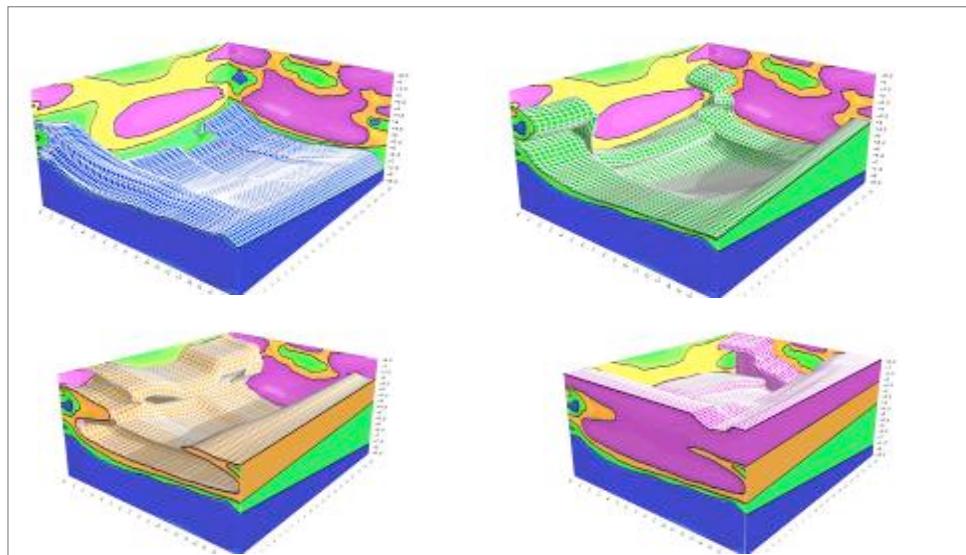
Figura 12. Representación esquemática de la compleja geometría de los diferentes estratos de terreno detectados debajo de la cimentación del Templo.
Figure 12. Scheme representation for the complex geometry of different soil strata detected underneath the Temple foundation
