EL CONVENTO FRANCISCANO DE SAN PEDRO DE  
ALCANTARA EN EL SIGLO XVIII Y COMIENZOS DEL  
SIGLO XIX \*

I. LA COLONIZACIÓN: ENCOMIENDAS, DOCTRINAS Y MERCEDES DE  
TIERRAS. CREACIÓN DE LA PARROQUIA DE VICHUQUÉN

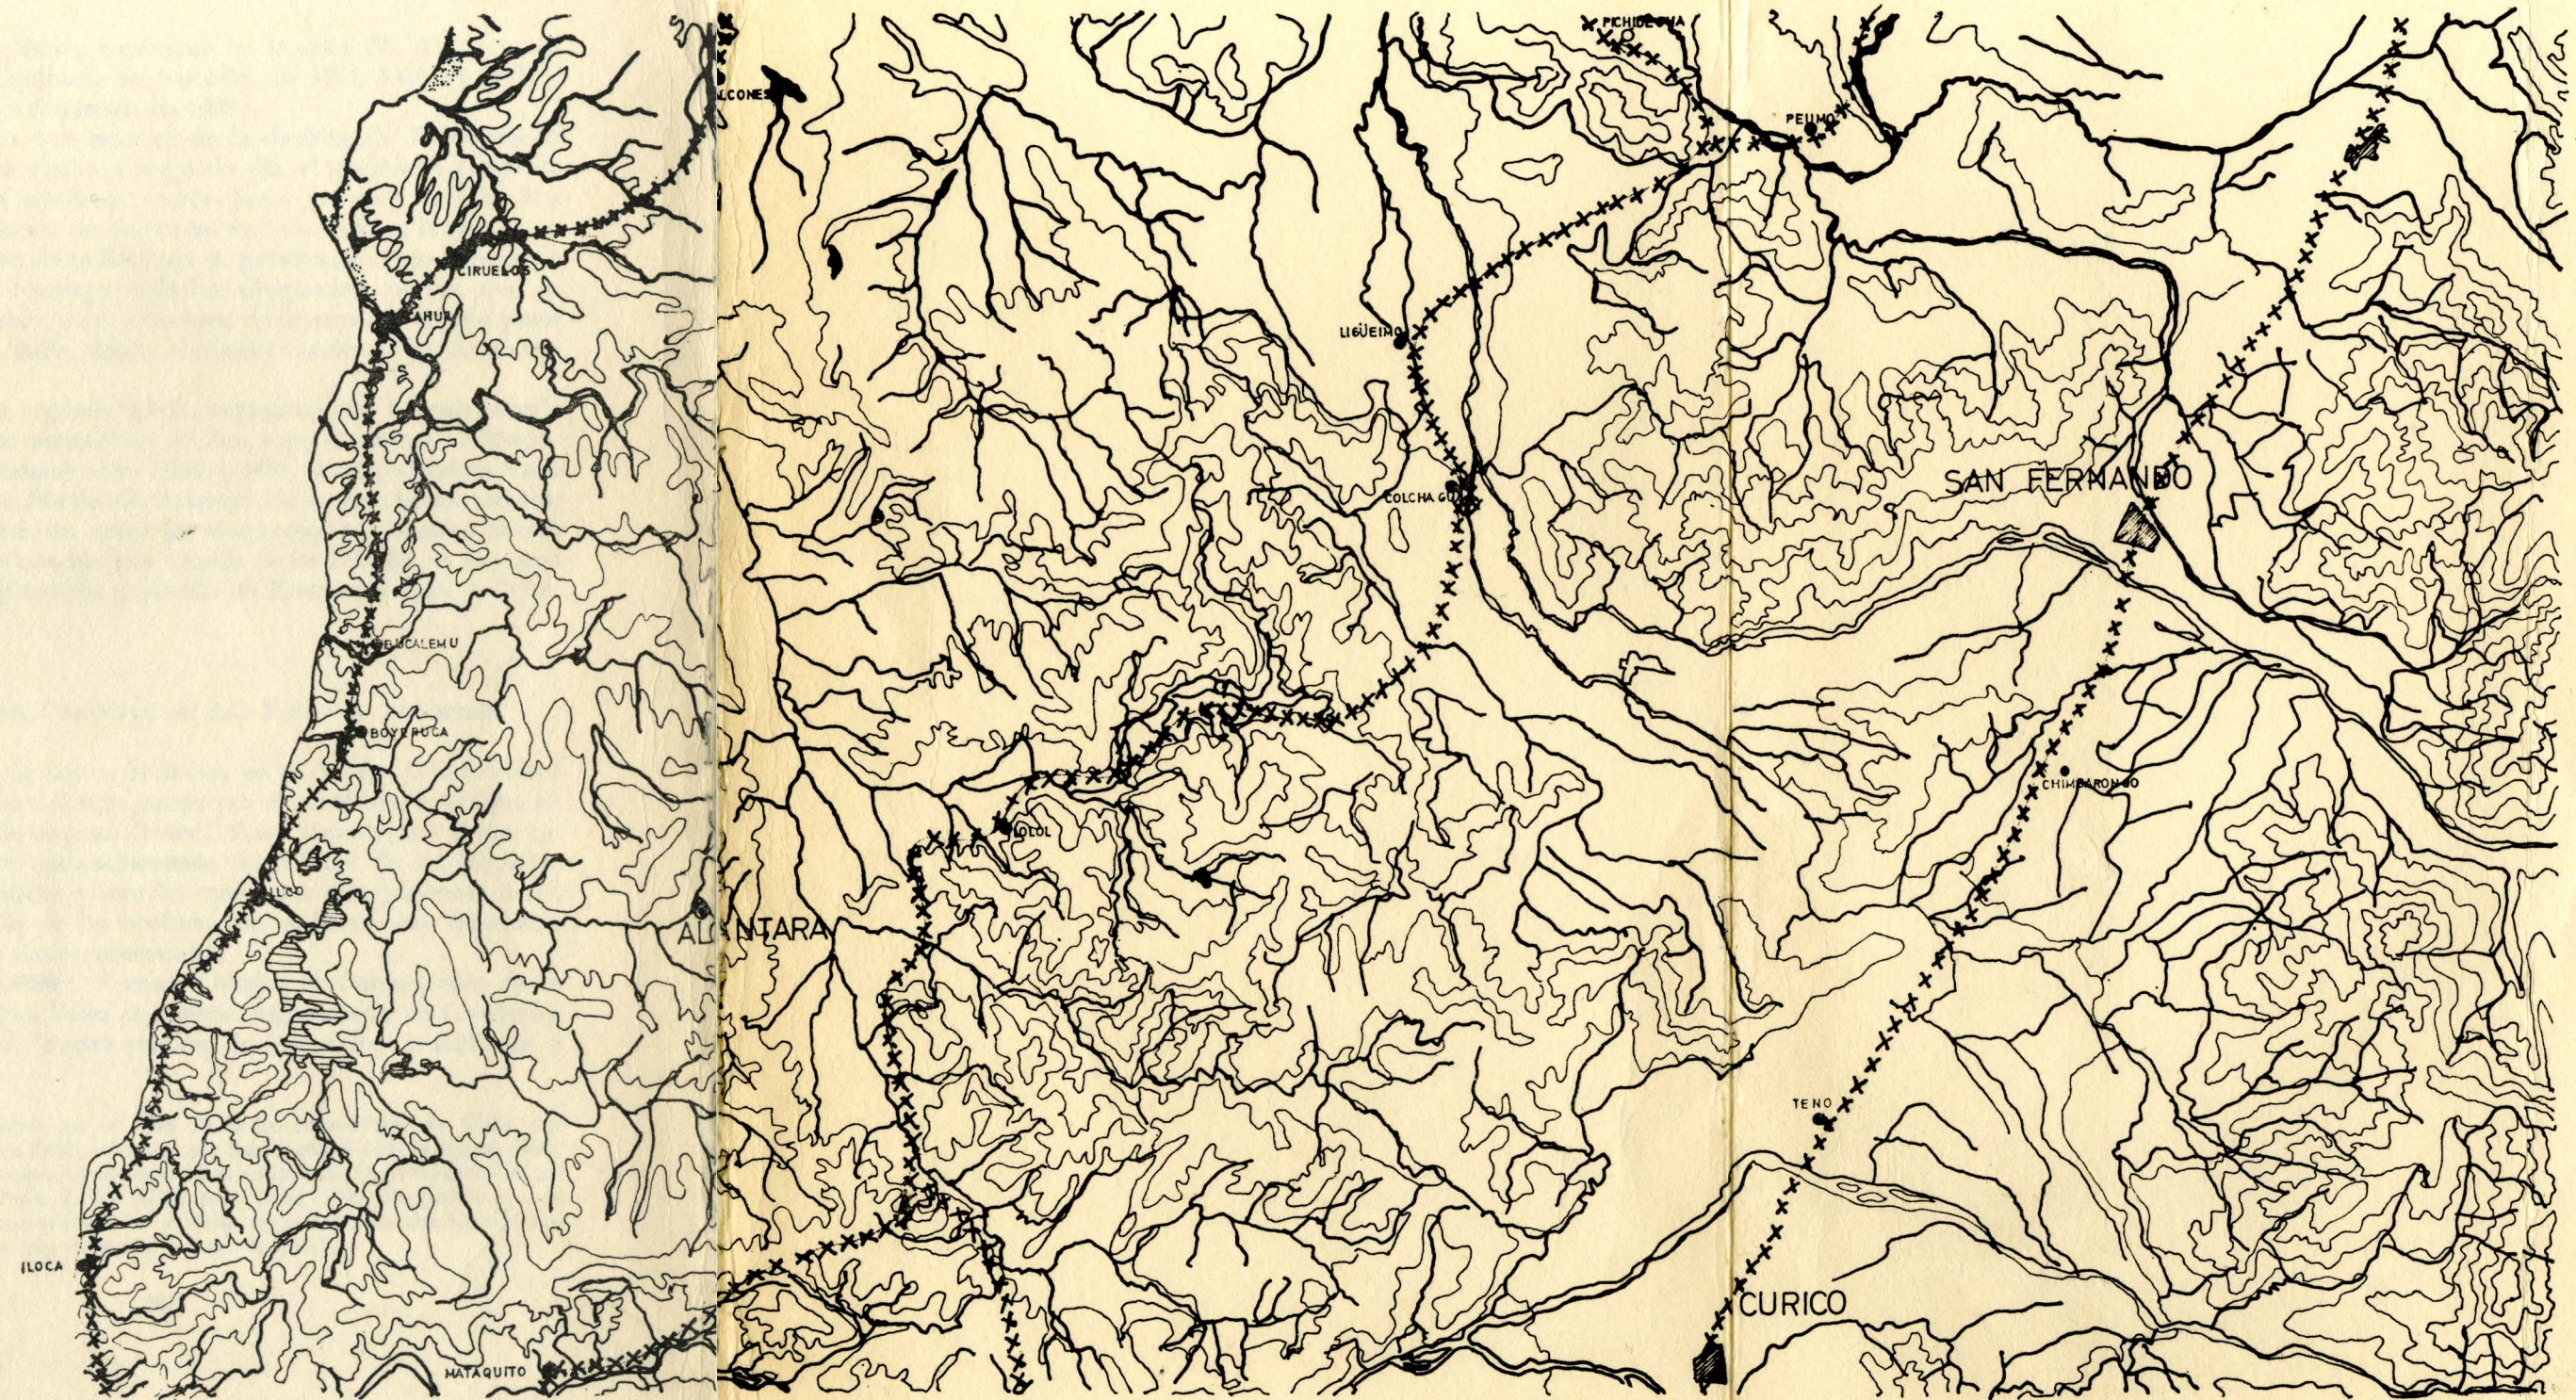
Mapa de la zona al Nte del rio Mataquito en que aparece indicado el relieve, y el trazado aproximado del camino de la frontera, del centro y de la costa.

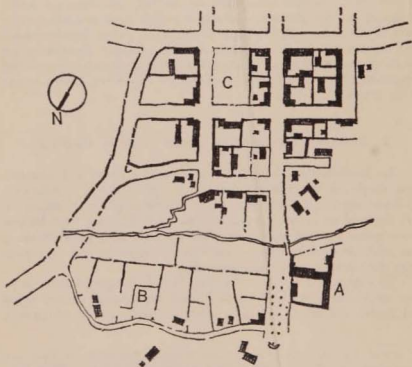
— Plano en que se indica el emplazamiento del Convento, el pueblo antiguo y el pueblo actual.

A.—Restos del Convento.

B.—Emplazamiento del pueblo antiguo.

C.—Emplazamiento del pueblo actual.

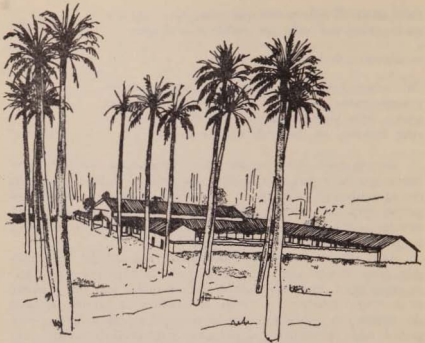
I

I.—Vista actual desde la gruta al norte del Convento.

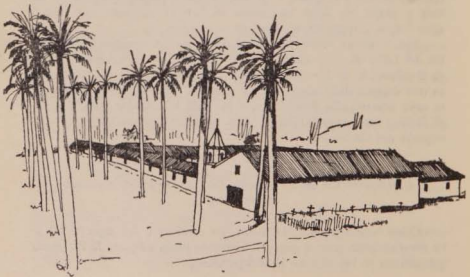
II

II.—Vista del Convento a comienzos del siglo XIX, desde el mismo punto.
